南京市溧水区市场路以东、城西干 道以西地块 土壤污染状况调查报告

委托单位：南京溧水经济开发区管理委员会

编制单位：江苏圣泰环境科技股份有限公司

二〇二一年六月

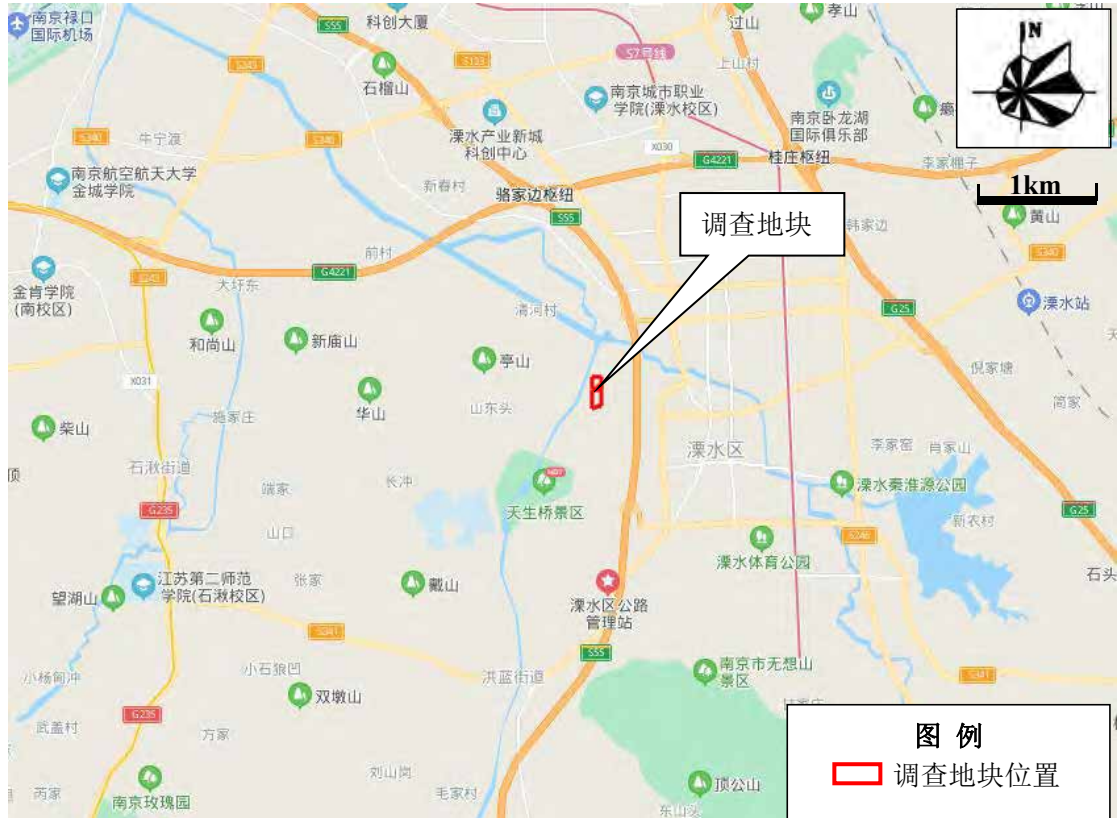
图1-1 调查地块地理位置图

本次调查地块位于南京市溧水区市场路以东、城西干道以西地块，地块总占地面积 116126.91m²。地块内分成三个分区，其中 A 分区占地 43605.08m²，B 分区占地 67417.16m²，C 分区占地 5104.67m²。调查地块主要历史用途为农田、农村宅基地；根据规划，该地块将规划为二类居住用地（R2）（建设凤仪雅居住宅区）及配套设施用地（幼托用地 Rax）。地理位置见图 1-1。

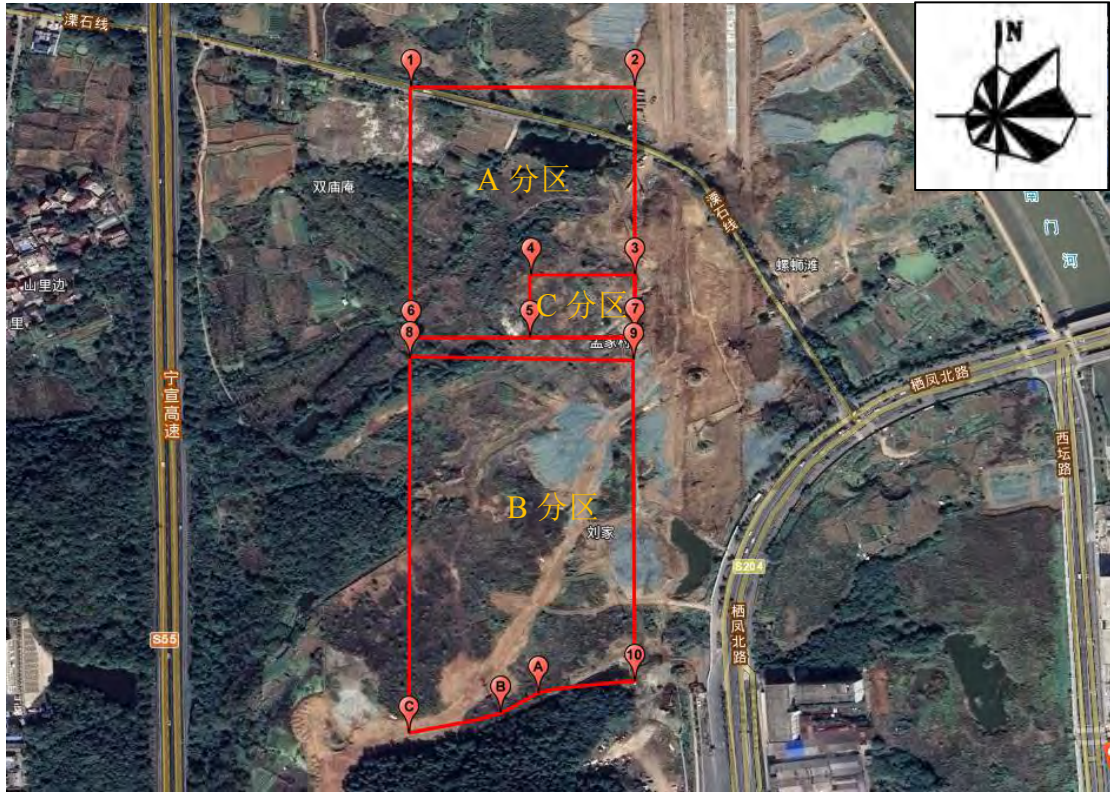
图 1-2 调查地块边界及拐点坐标图

调查地块四至范围：东至城西干道，西至市场路，北至溧石线，南至南侧山体。调查地块边界图见图 1-2。地块中心位置坐标：经度：119.008568°、纬度：31.664057°。

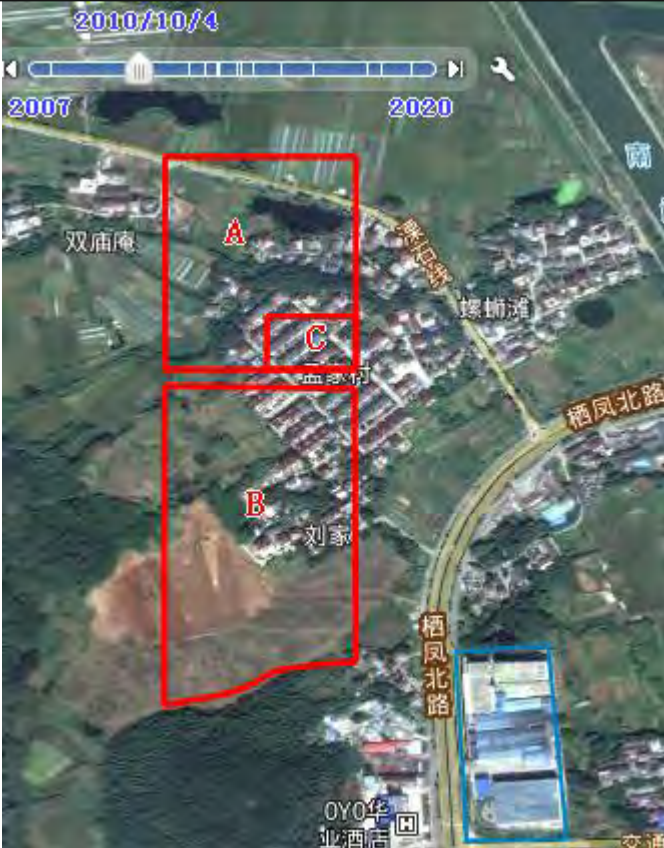
调查地块历年卫星影像图		说明
 	 	<p>地块最早有卫星影像时间为 2007 年。2007 年 8 月，地块为自然村落沙河村，其余区域为农田、水塘，以水稻种植为主。红线外东南侧 165m 为南京金岛服装有限公司在产。</p>

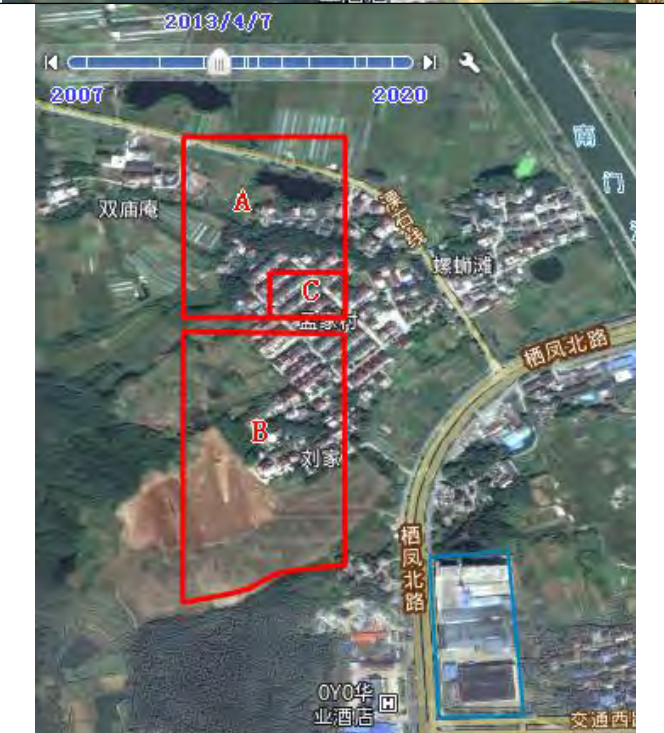
<p>2010/10/4</p> <p>2007 2020</p> <p>双庙庵 A C B 刘家 栖霞北路 OYO华业酒店</p>	<p>2010年10月，地块为自然村落和农田，B区西南侧已经变成空地。农田种植以水稻为主。东南侧165m为南京金岛服装有限公司在产。</p>

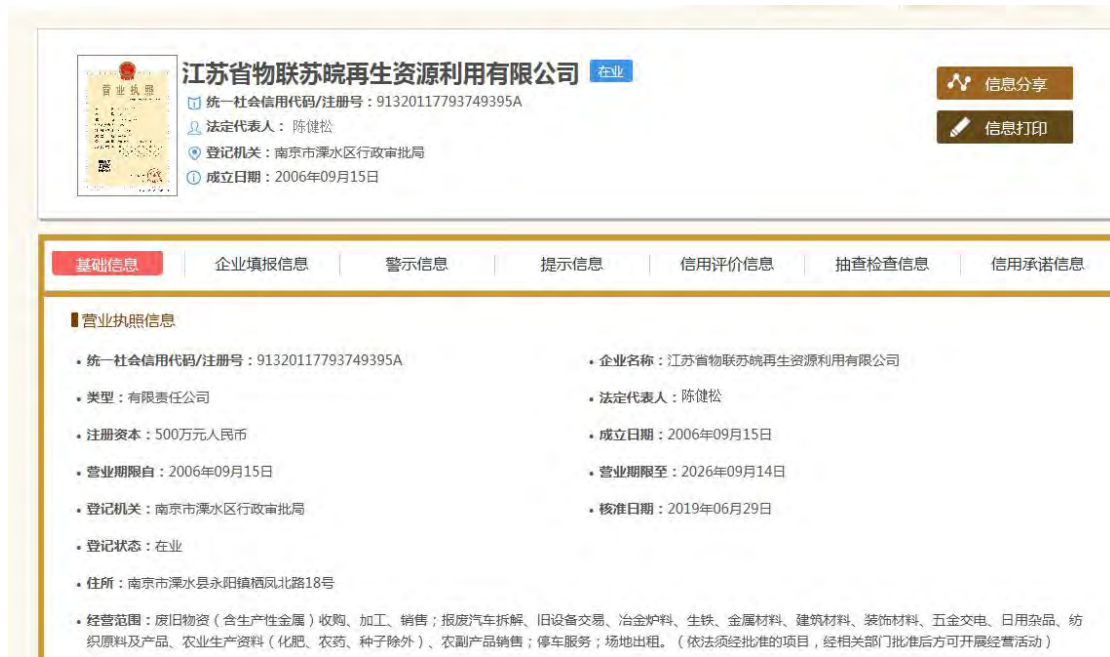
图 2-2 调查地块西南侧工业企业基本情况

上述企业不涉及水洗、整烫，主要污染物产生情况为：

项目运行过程中不产生废气。

项目不产生生产废水，主要废水为员工生活废水。

项目主要进行一般金属性生产用具的回收，所有废物收集后及时进行转运，项目无固体废物产生。

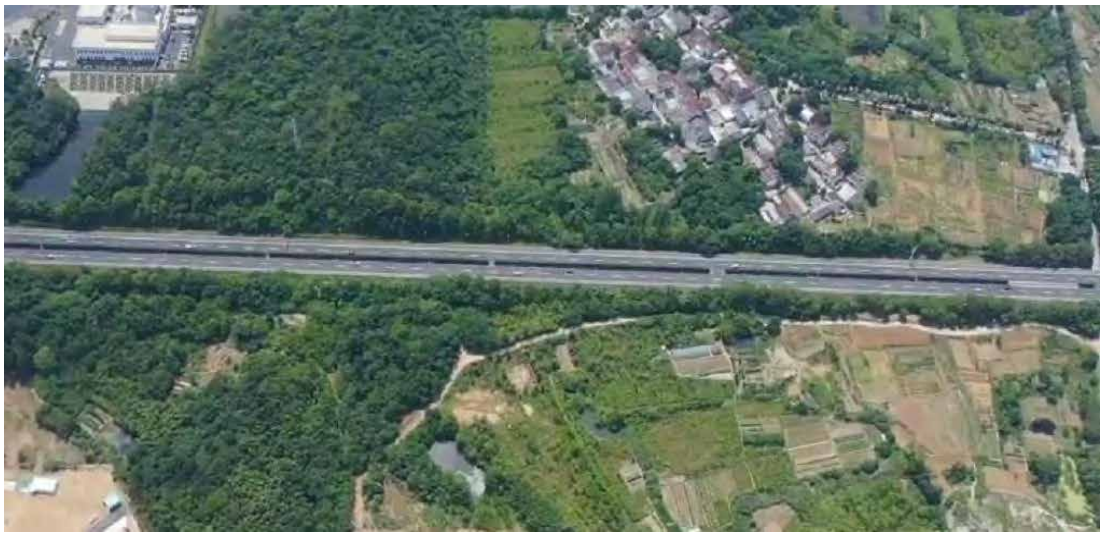
东侧城西干道（栖凤北路）

根据现场踏勘，调查地块周边相邻区域现状主要为空地。地块南侧为山体，北侧、东侧和西侧均为空地。东侧红线外 70 米为城西干道（栖凤北路），北侧红线外 350 米为南门河。具体详见图 2-3。

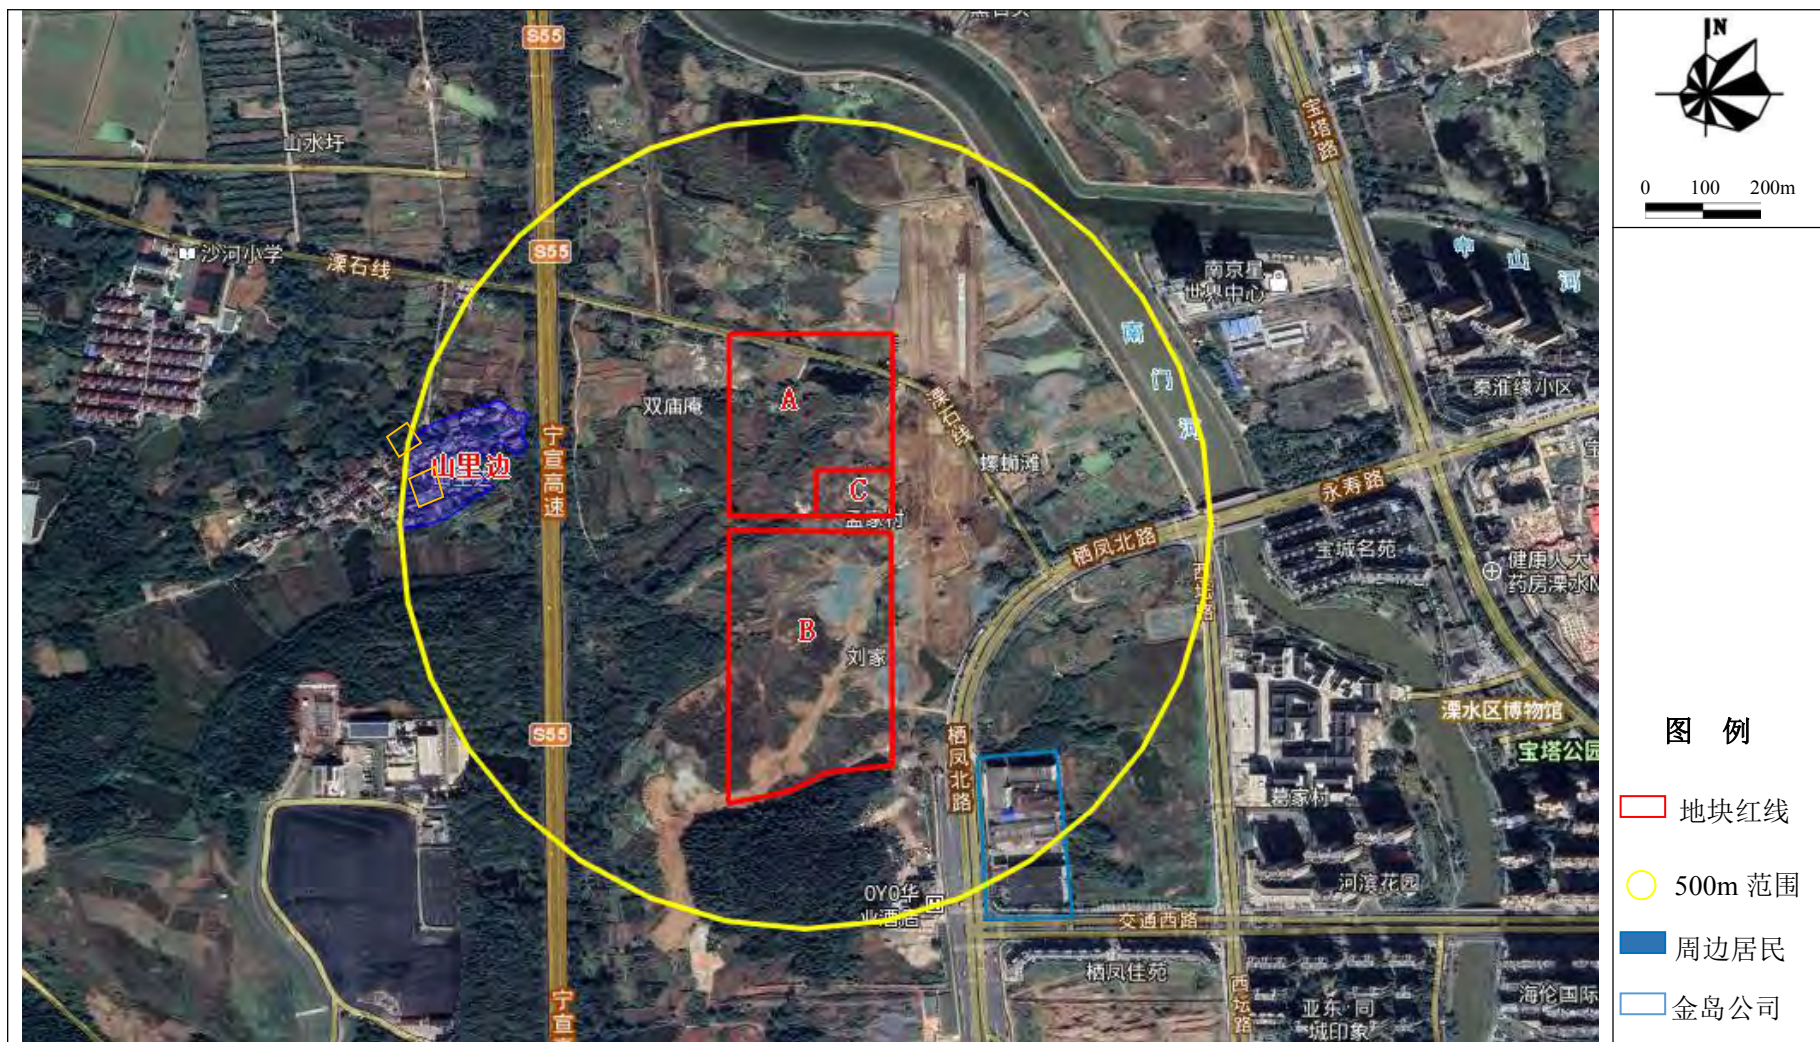
图 2-4 调查地块相邻场地理位置示意图

经现场踏勘，调查地块附近均已拆迁完毕，现状为空地，地块 500 米范围敏感目标主要为西侧 350 米处的山里边村庄，见图 2-4。

环境要素	敏感目标名称	最近距离/m	方位	备注
大气环境	山里边村	350	W	居民点
水环境	南门河	400	N	河流

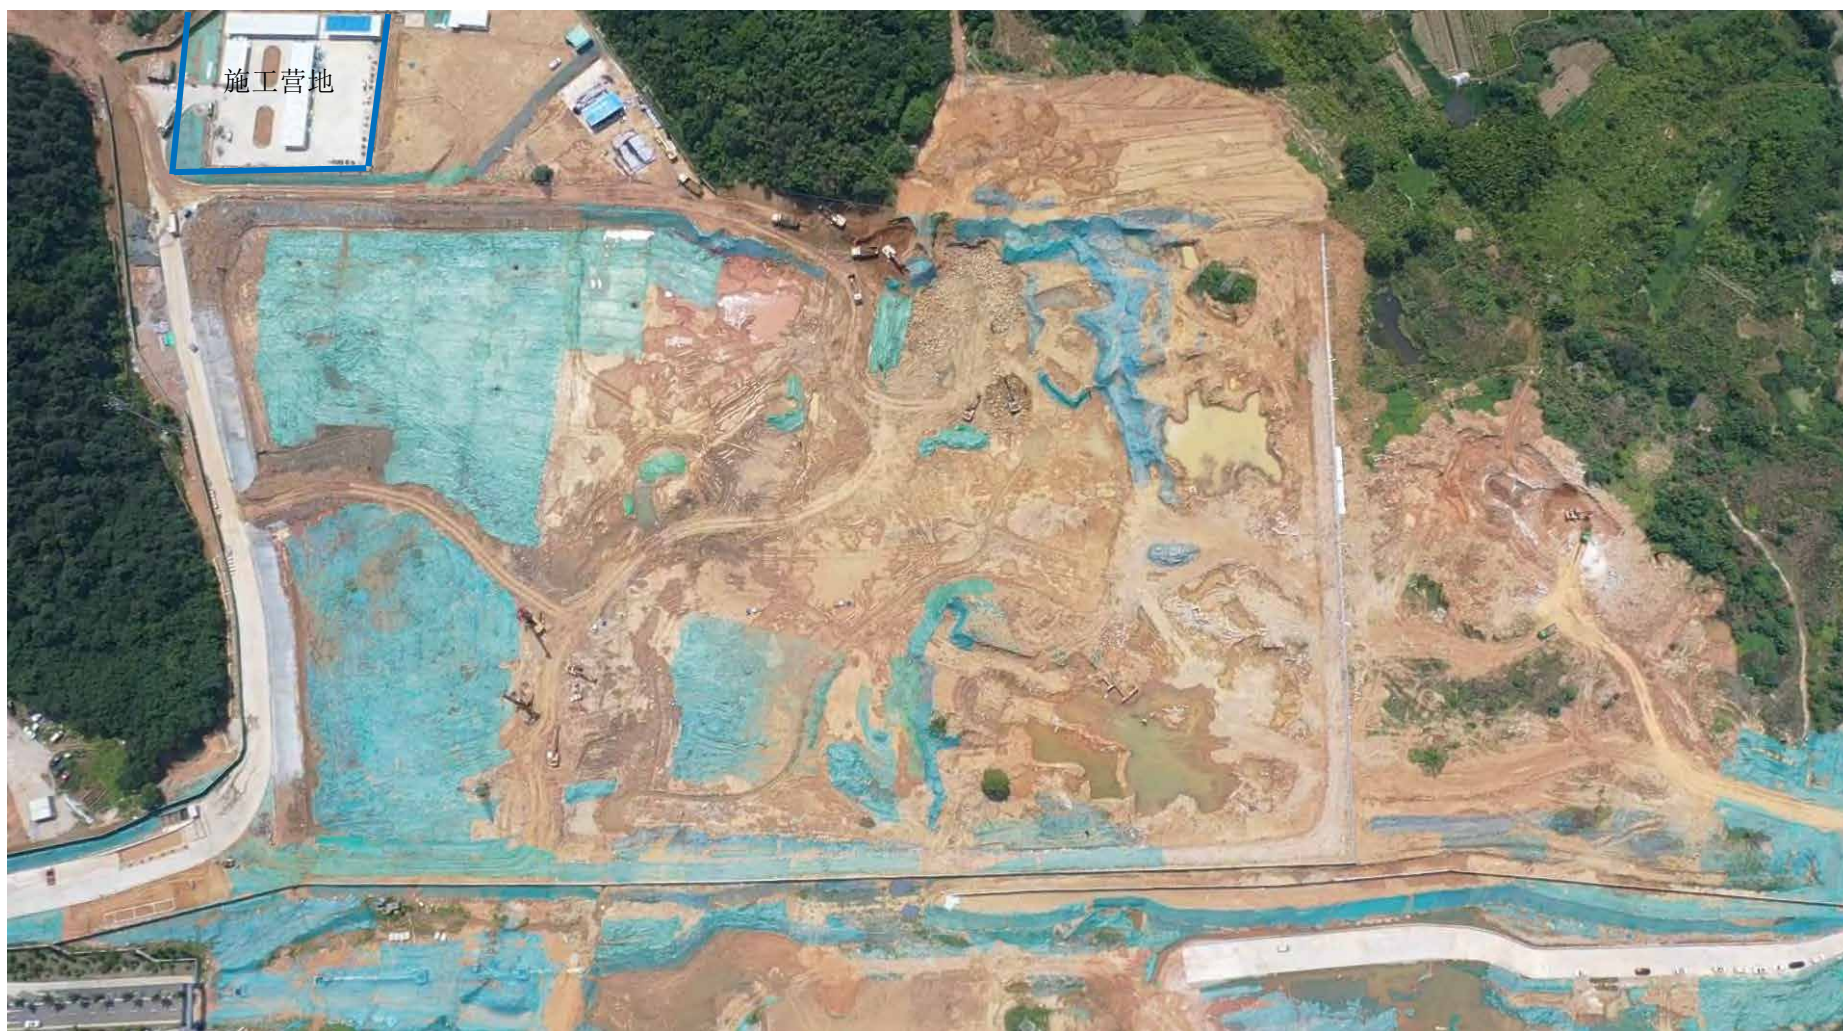
图 2.1-5 调查地块现状航拍图

根据现场踏勘，调查地块目前为空地，地面多处覆盖了防尘网，地块内西侧建设了临时施工营地。根据现场踏勘，整个地块未发现地下构筑物、污水管线或固废堆放点等。因调查地块距离南京禄口机场较近，调查范围为限飞区，飞行器仅能飞行 120m，现场踏勘航拍情况详见图 2-10。

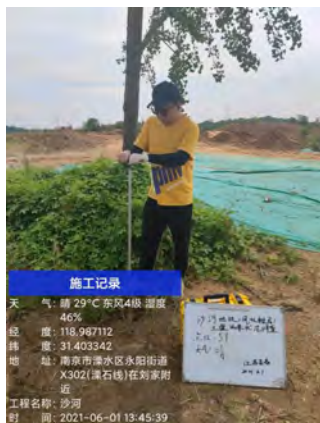
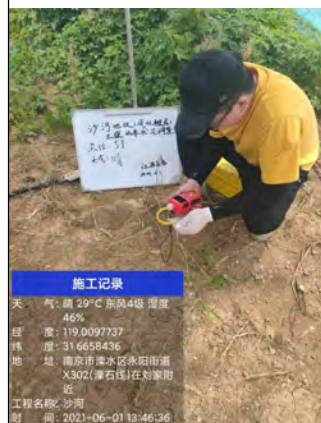
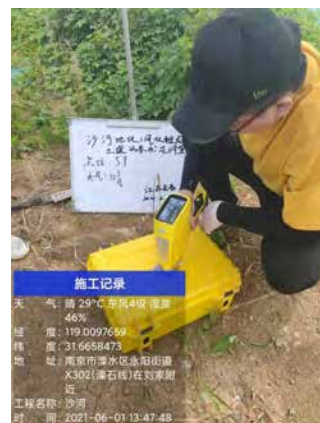
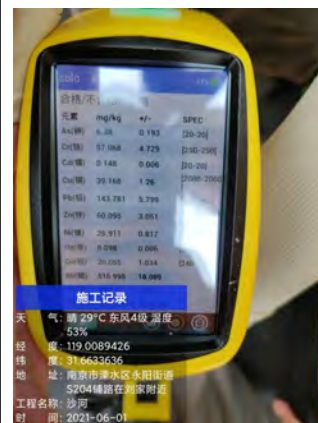
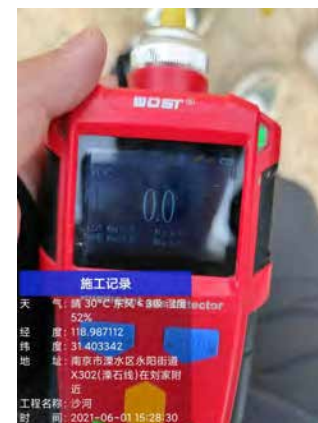
1

XRF 仪器使用前已进行自检。
