**南京市溧水区孔镇南路以西、文化
街以南地块（和凤镇孔镇安置
房地块）
土壤污染状况调查报告**

委托单位：南京市溧水区和凤镇人民政府

编制单位：江苏圣泰环境科技股份有限公司

二〇二一年六月

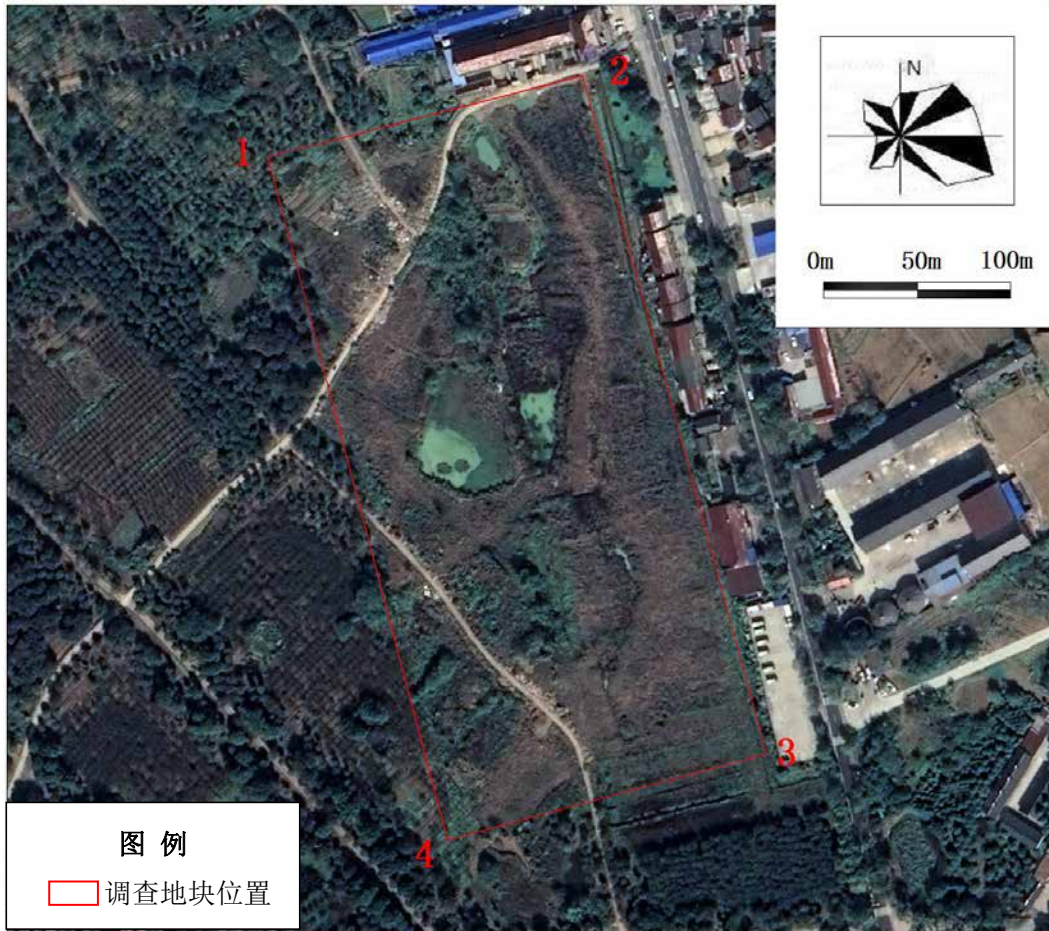
图 1-2 调查地块边界及拐点坐标图

调查地块四至范围：东至孔镇南路，北至文化街，西至农田，南至道路（规划）。调查地块边界图见图 1-2。

调查地块边界及拐点坐标见表 1-1。

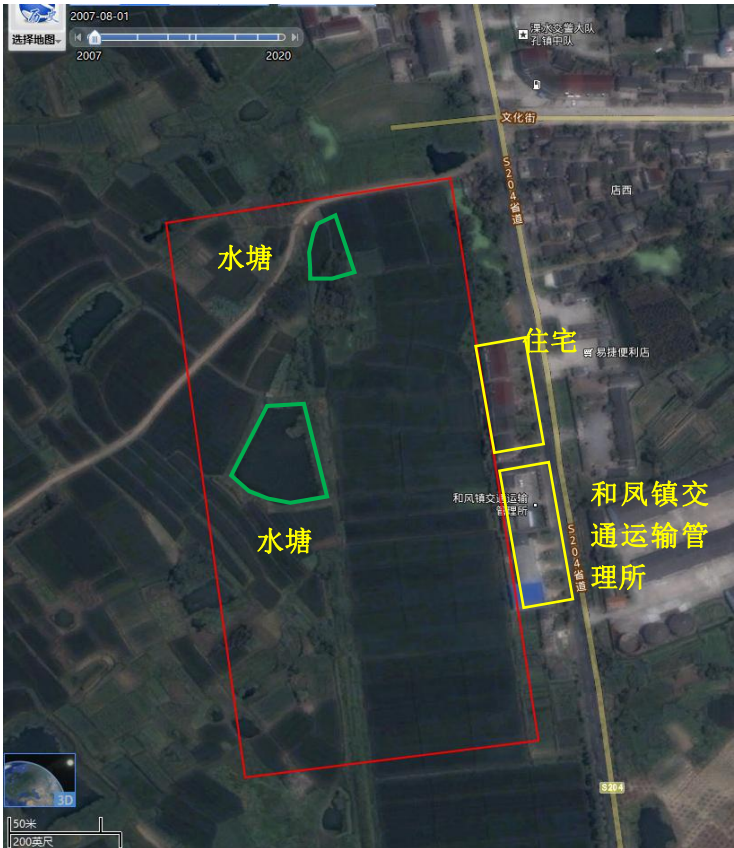
<p data-bbox="1222 309 1353 1126">2007 年 8 月的历史影像为目前可获取的最早的历史影像。地块 2007 年影像图显示, 地块此时主要为农田, 西侧有少量林地。地块外东侧和凤镇交通运输管理所及民宅已建成, 地块外东南侧为农田。</p>

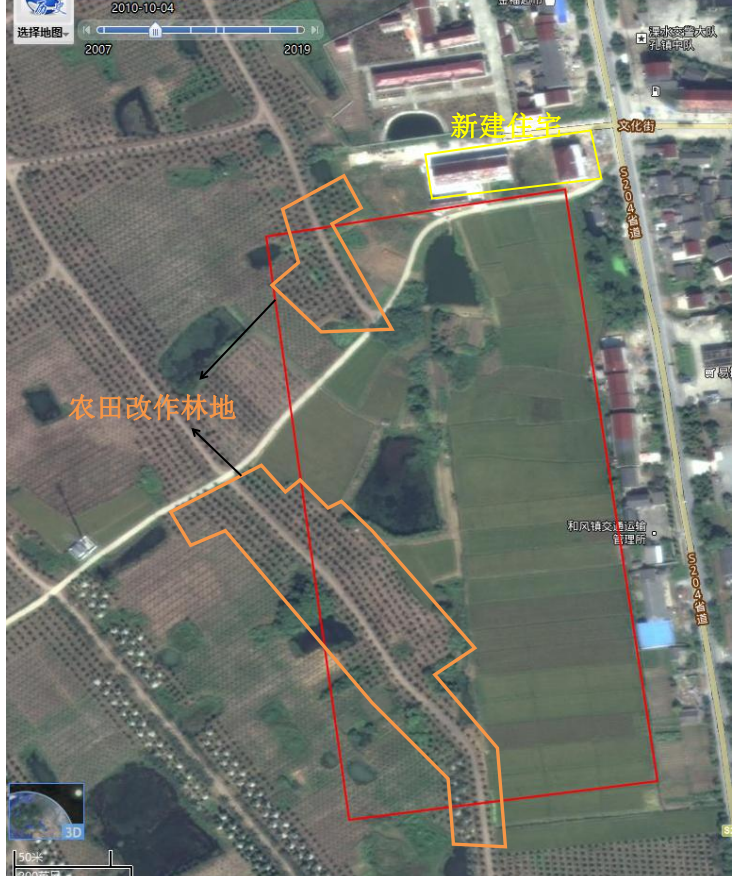
<p data-bbox="1222 1272 1353 1921">根据 2010 年影像图与 2007 年影像图对比, 地块内农田部分变化不大, 地块内西南侧原农田改建为林地。地块外北部新建民宅。地块外南部已改建了部分林地。</p>

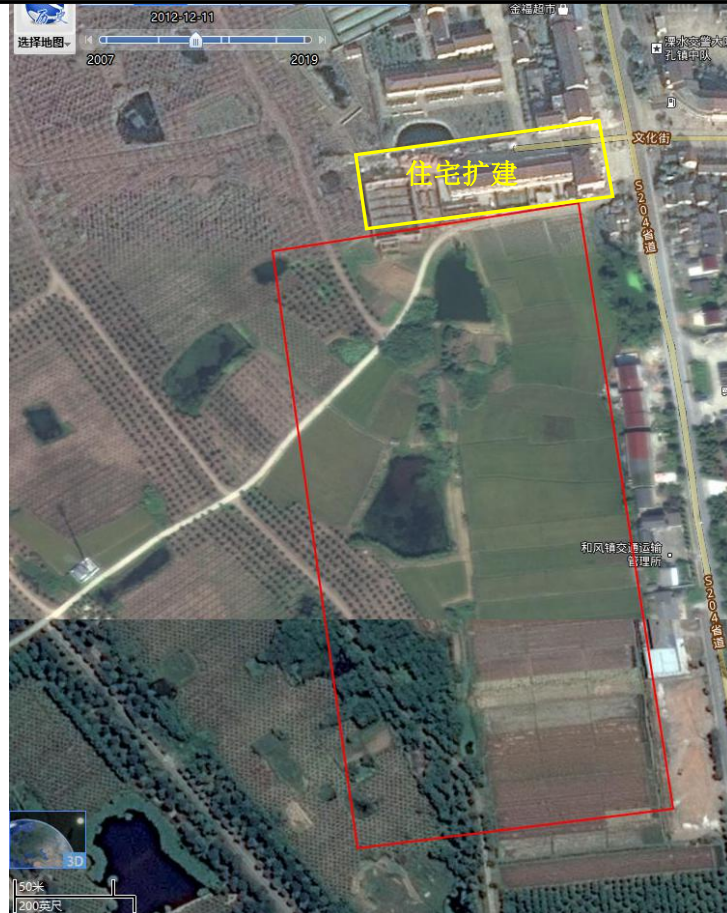
根据 2012 年影像图与 2010 年影像图对比, 地块内基本无变化。地块外北部民宅区域进行了扩建; 地块外东南侧原农田处进行了清理, 进入初步建设阶段。

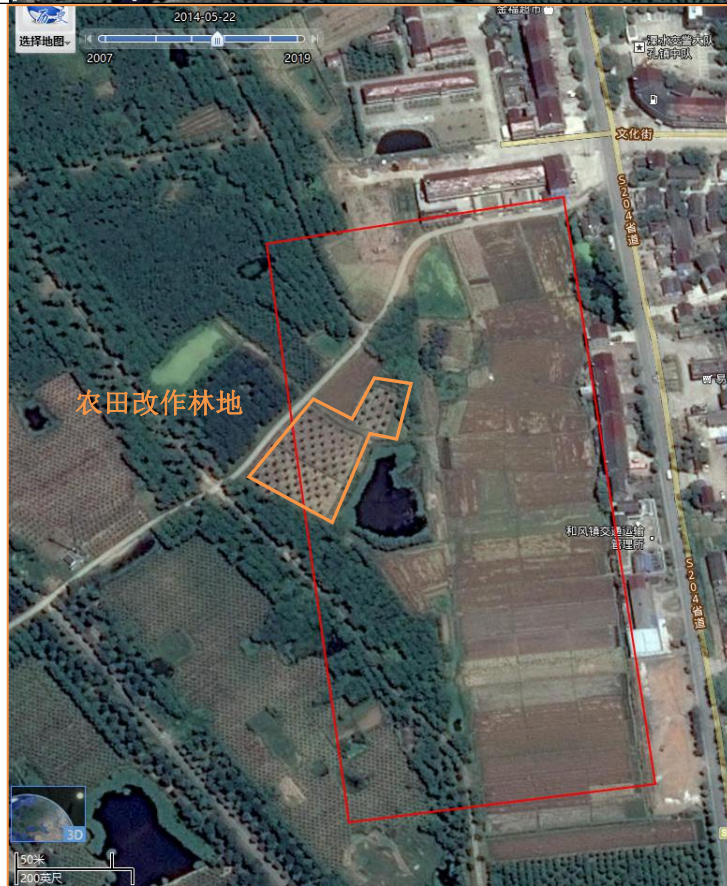
根据 2014 年影像图与 2012 年影像图对比, 地块内西北侧原农田改建为林地, 地块西南侧林地面积有所扩大。地块外北部民宅原有扩建的西侧小块区域进行了拆除, 变为了空地。

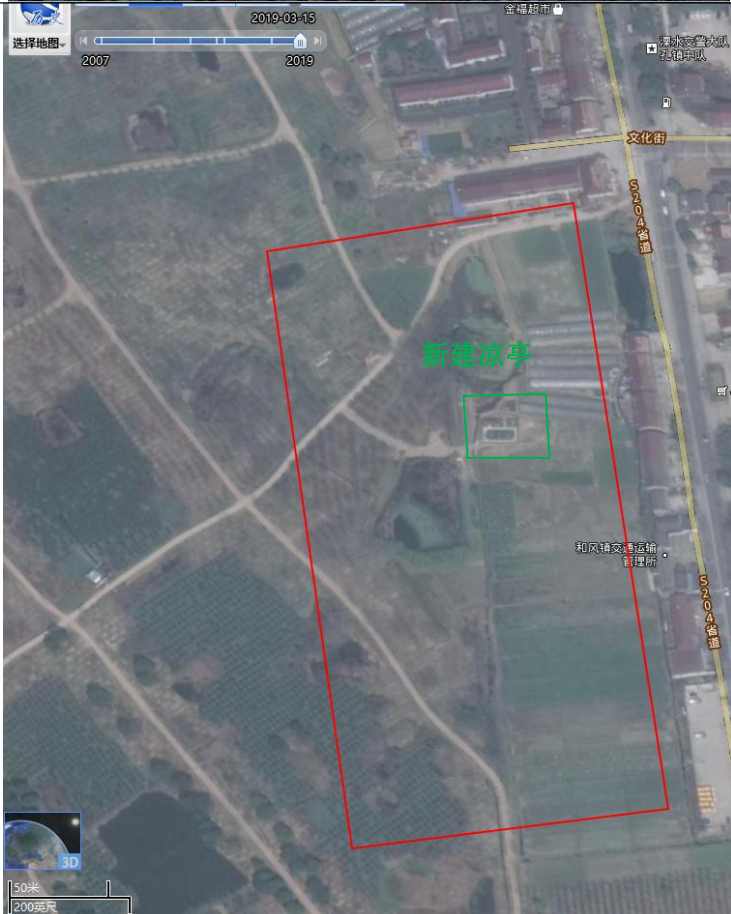
根据 2019 年影像图与 2017 年影像图对比，地块内部变化不大，地块中央区域建设了一个小亭子，东北角已开始大棚蔬菜种植

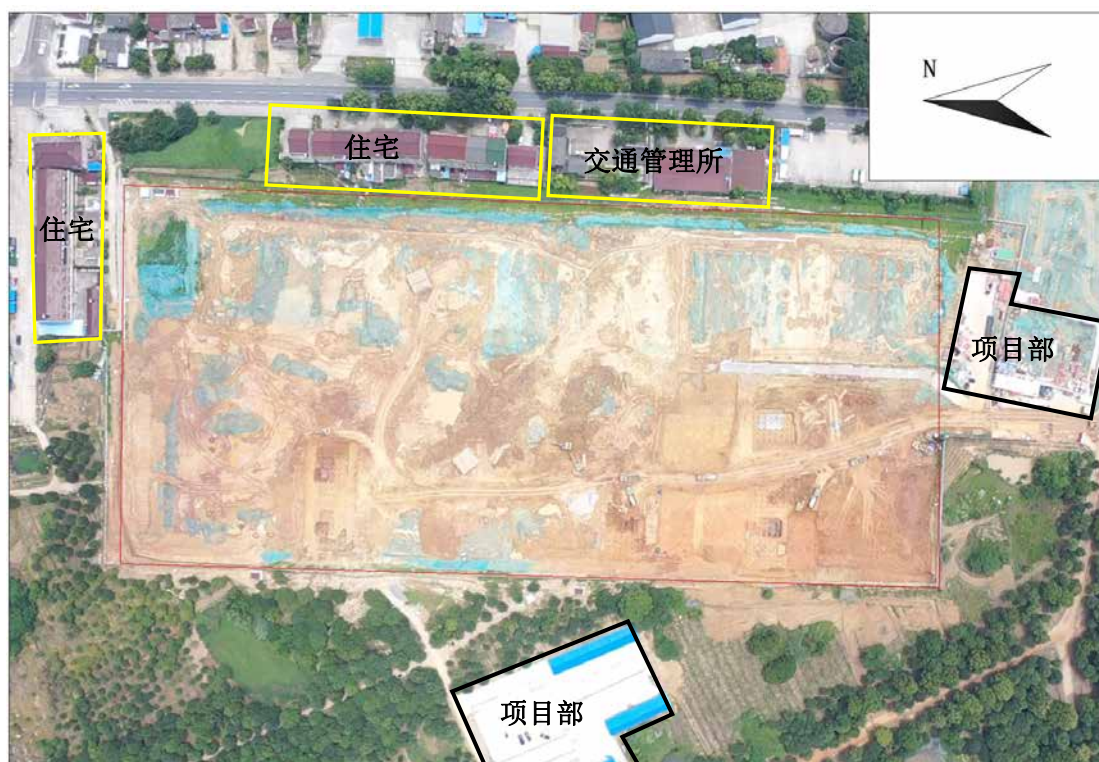
图 2-3 调查地块现状平面图

根据现场踏勘，调查地块内部已进行开挖，地势较低，已基本平整，南侧和西侧均建有施工单位项目部。

整个地块未发现地下构筑物。现场踏勘航拍情况详见图 2-3。

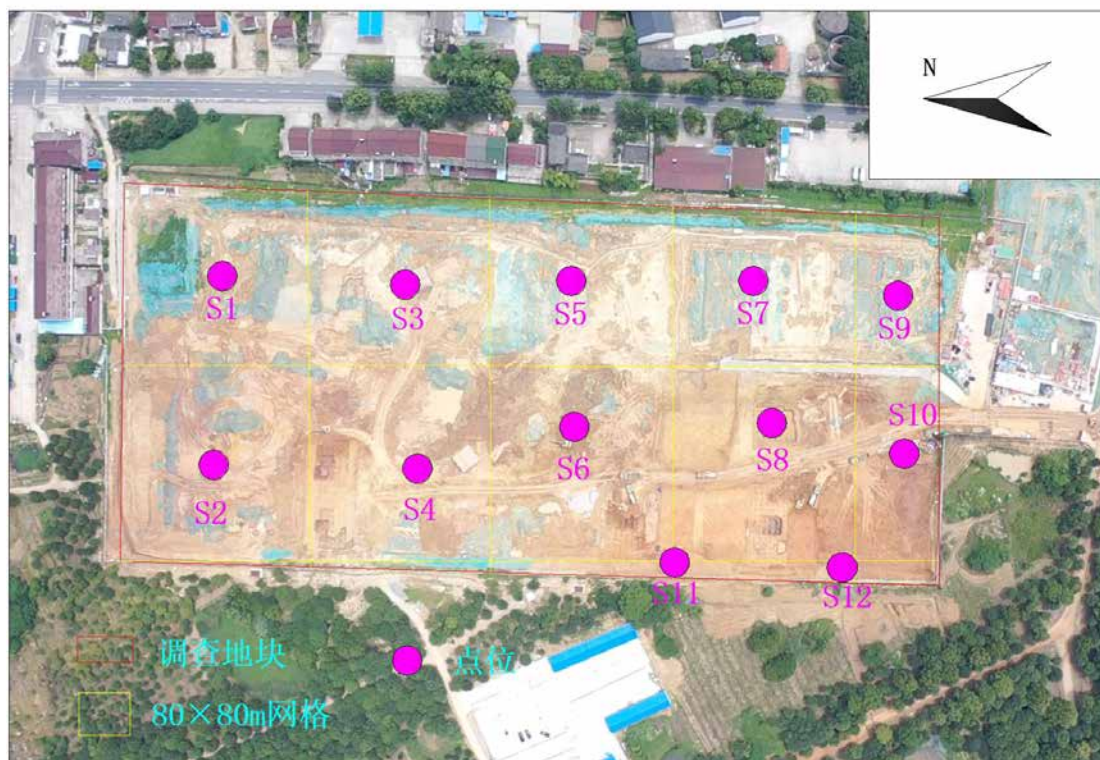
图 2-5 快检点位图

为了进一步分析调查地块的土壤污染状况，在调查范围内按照系统布点法共进行布点采样。因本次调查地块无潜在污染源，故地块内不区分重点区域，统一按照一般区域进行布点采样。本次调查采用 80×80m 网格共布设了 12 个土壤采样点，在调查地块内部分区域（裸露土壤）采集样品进行现场快速检测。布点原则上相邻 80m 取一个点，布点位置根据地形作出相应调整，总体布点密度大于 80×80（m）。

点位	坐标	布点区域	采样深度
1	118°59'49.536", 31°28'59.677"	原东北角大棚蔬菜种植区	0-1 米
2	118°59'45.79", 31°28'59.446"	原西北角林地	
3	118°59'49.845", 31°28'57.823"	原东侧水稻种植区	
4	118°59'46.022", 31°28'57.36"	原水塘所在区	
5	118°59'50.232", 31°28'55.313"	原中部东侧水稻种植区	
6	118°59'46.717", 31°28'54.231"	原中部西侧林地	
7	118°59'50.656", 31°28'52.455"	原水稻种植区	
8	118°59'47.373", 31°28'51.953"	原西侧林地	
9	118°59'51.043", 31°28'50.523"	原水稻种植区	
10	118°59'47.605", 31°28'50.06"	原西侧林地	
11	118°59'45.906", 31°28'51.412"	原西侧林地	
12	118°59'46.137", 31°28'48.708"	原西侧林地

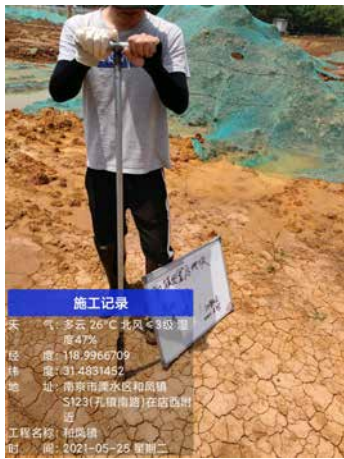
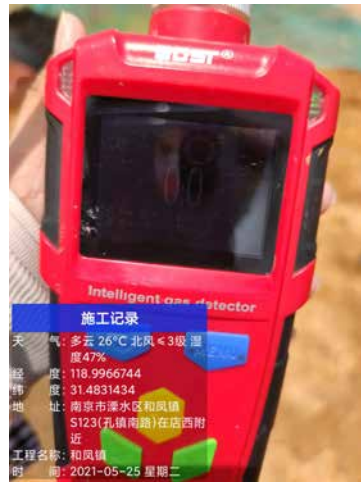
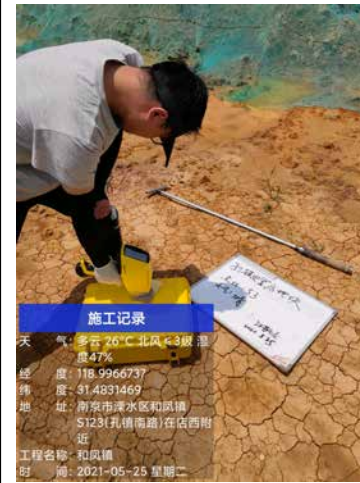
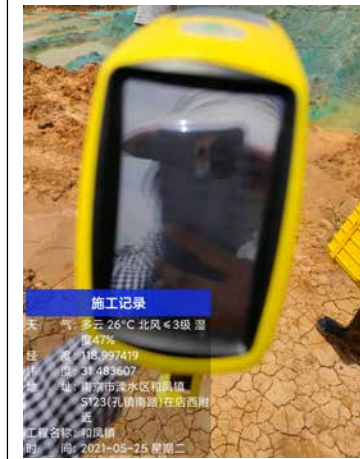
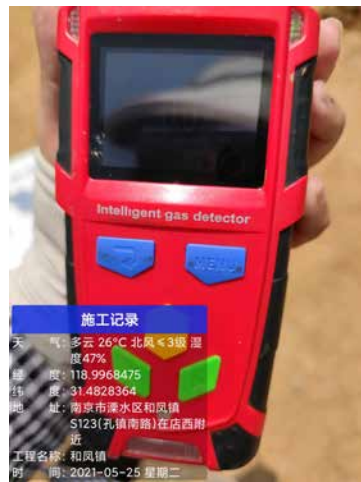
点位照片	PID 快检	PID 结果	XRF 快检	XRF 结果
  <p>施工记录 天气: 多云 26°C 北风 < 3级 湿度 47% 经度: 118.9972069 纬度: 31.4831773 地址: 南京市溧水区和风镇 S123(孔镇南路)在店西附近 工程名称: 和风镇 时间: 2021-05-25 星期二</p>	  <p>施工记录 天气: 多云 26°C 北风 < 3级 湿度 47% 经度: 118.997768 纬度: 31.483648 地址: 南京市溧水区和风镇 S123(孔镇南路)在店西附近 工程名称: 和风镇 时间: 2021-05-25 星期二</p>	  <p>施工记录 天气: 多云 26°C 北风 < 3级 湿度 47% 经度: 118.9972016 纬度: 31.4831669 地址: 南京市溧水区和风镇 S123(孔镇南路)在店西附近 工程名称: 和风镇 时间: 2021-05-25 星期二</p>	  <p>施工记录 天气: 多云 26°C 北风 < 3级 湿度 47% 经度: 118.9972059 纬度: 31.4831620 地址: 南京市溧水区和风镇 S123(孔镇南路)在店西附近 工程名称: 和风镇 时间: 2021-05-25 星期二</p>	  <p>施工记录 天气: 多云 26°C 北风 < 3级 湿度 47% 经度: 118.997516 纬度: 31.483293 地址: 南京市溧水区和风镇 S123(孔镇南路)在店西附近 工程名称: 和风镇 时间: 2021-05-25 星期二</p>
  <p>施工记录 天气: 多云 26°C 北风 < 3级 湿度 47% 经度: 118.9969527 纬度: 31.4831263 地址: 南京市溧水区和风镇 S123(孔镇南路)在店西附近 工程名称: 和风镇 时间: 2021-05-25 星期二</p>	  <p>施工记录 天气: 多云 26°C 北风 < 3级 湿度 47% 经度: 118.9969632 纬度: 31.4831315 地址: 南京市溧水区和风镇 S123(孔镇南路)在店西附近 工程名称: 和风镇 时间: 2021-05-25 星期二</p>	  <p>施工记录 天气: 多云 26°C 北风 < 3级 湿度 47% 经度: 118.9969489 纬度: 31.4831356 地址: 南京市溧水区和风镇 S123(孔镇南路)在店西附近 工程名称: 和风镇 时间: 2021-05-25 星期二</p>	  <p>施工记录 天气: 多云 26°C 北风 < 3级 湿度 47% 经度: 118.9969584 纬度: 31.4831242 地址: 南京市溧水区和风镇 S123(孔镇南路)在店西附近 工程名称: 和风镇 时间: 2021-05-25 星期二</p>	  <p>施工记录 天气: 多云 26°C 北风 < 3级 湿度 47% 经度: 118.9969702 纬度: 31.4831184 地址: 南京市溧水区和风镇 S123(孔镇南路)在店西附近 工程名称: 和风镇 时间: 2021-05-25 星期二</p>

项目地块土壤中检测出的 Zn、Pb、As、Cr、Cd、Cu、Ni、Hg 等重金属元素和有机污染物的快检值均低于《土壤环境质量建设用地土壤污染风险管控标准（试行）》（GB36600-2018）和《建设用地土壤污染风险筛选值和管控值-深圳市地方标准》（DB4403/T67-2020）中的第一类用地筛选值，综合分析地块历史用途，地块中的 Zn、Pb、As、Cr、Cd、Cu、Ni、Hg 元素没有明显来源，故此判断项目地块中无 Zn、Pb、As、Cr、Cd、Cu、Ni、Hg 污染情况。

初步判断地块内的土壤无明显污染迹象。

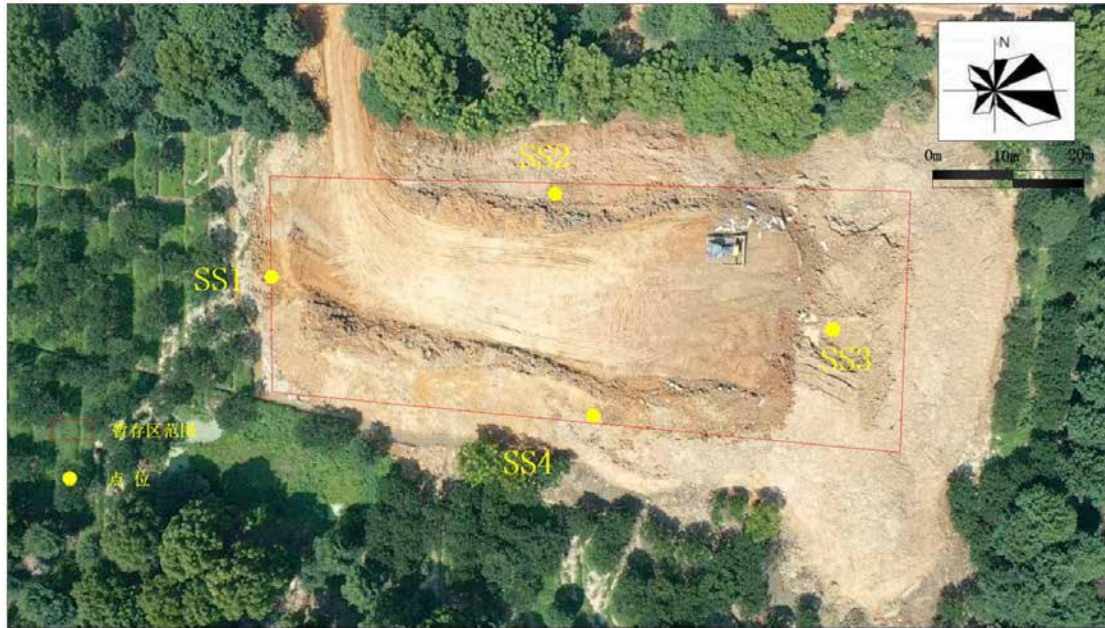
图 2-6 堆土航拍和快筛点位图

本次调查工作启动前，地块内已开挖，开挖土暂存于调查地块西侧 100m 处，暂存土方高度为 4.5m，占地面积约 1800m²。

为进一步探究地块内原生表层土的污染情况，本次在堆土暂存区四至各布设了一个快筛点位，在堆土边界横向向内 30-50cm 处取样进行快速检测，堆土航拍和快筛点位图见图 2-6，现场快筛记录见表 2-7，快筛结果见表 2-8

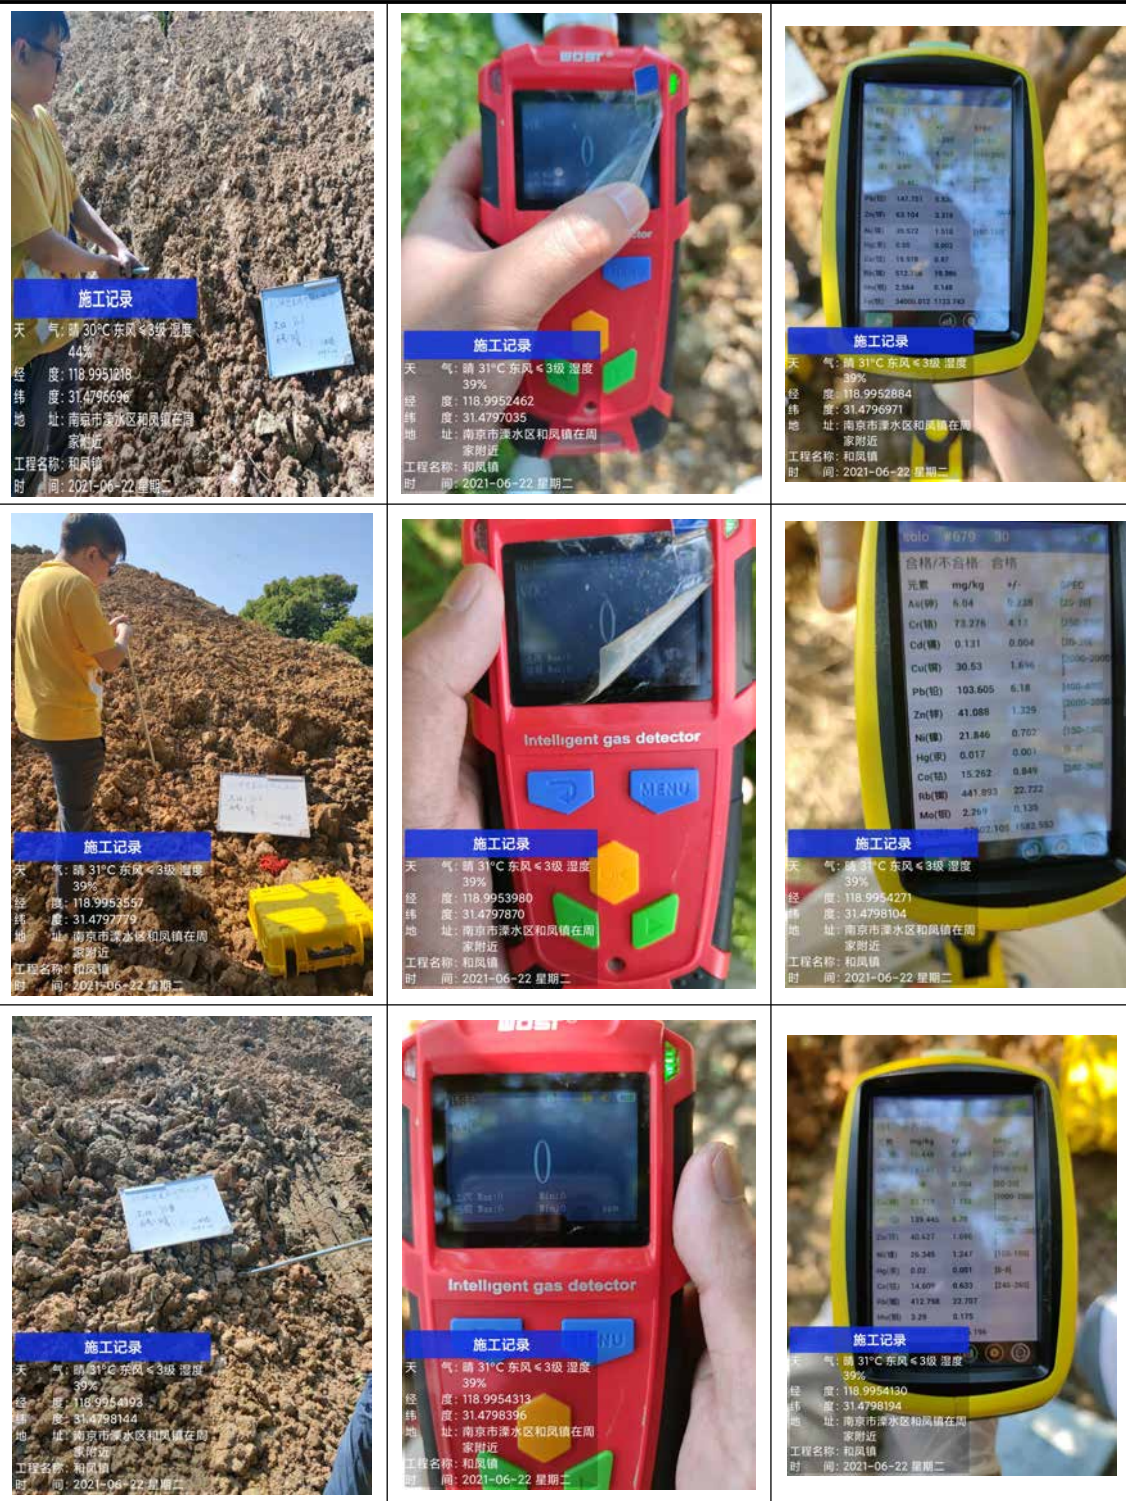
点位照片	PID 结果	XRF 结果
<p>施工记录 天气: 晴 30°C 东风 <3级 湿度 44% 经度: 118.9950882 纬度: 31.4796652 地址: 南京市溧水区和凤镇在周家附近 工程名称: 和凤镇 时间: 2021-06-22 星期二</p>	<p>施工记录 天气: 晴 30°C 东风 <3级 湿度 44% 经度: 118.9950827 纬度: 31.4796608 地址: 南京市溧水区和凤镇在周家附近 工程名称: 和凤镇 时间: 2021-06-22 星期二</p>	<p>施工记录 天气: 晴 30°C 东风 <3级 湿度 44% 经度: 118.9950980 纬度: 31.4796612 地址: 南京市溧水区和凤镇在周家附近 工程名称: 和凤镇 时间: 2021-06-22 星期二</p> <p>检测结果 (mg/kg): As(砷): 0.328 Cd(镉): 11.725 Cr(铬): 0.076 Cu(铜): 38.5 Pb(铅): 114.891 Zn(锌): 38.142 Ni(镍): 21.492 Hg(汞): 0.023 Co(钴): 12.383 Mn(锰): 361.289 Mo(钼): 0.548 Fe(铁): 10208.017</p>

土壤中检测出的 Zn、Pb、As、Cr、Cd、Cu、Ni、Hg 等重金属元素和有机污染物的快检值均低于《土壤环境质量建设用地土壤污染风险管控标准（试行）》（GB36600-2018）和《建设用地土壤污染风险筛选值和管控值-深圳市地方标准》（DB4403/T67-2020）中的第一类用地筛选值，综合分析地块历史用途，地块中的 Zn、Pb、As、Cr、Cd、Cu、Ni、Hg 元素没有明显来源，故此判断项目地块原表层土无 Zn、Pb、As、Cr、Cd、Cu、Ni、Hg 污染情况。
