盐城市大丰区刘庄镇振兴路西侧地块土 壤污染状况调查报告

委托单位：盐城市大丰区刘庄镇人民政府

编制单位：江苏圣泰环境科技股份有限公司

编制日期：二〇二一年十二月

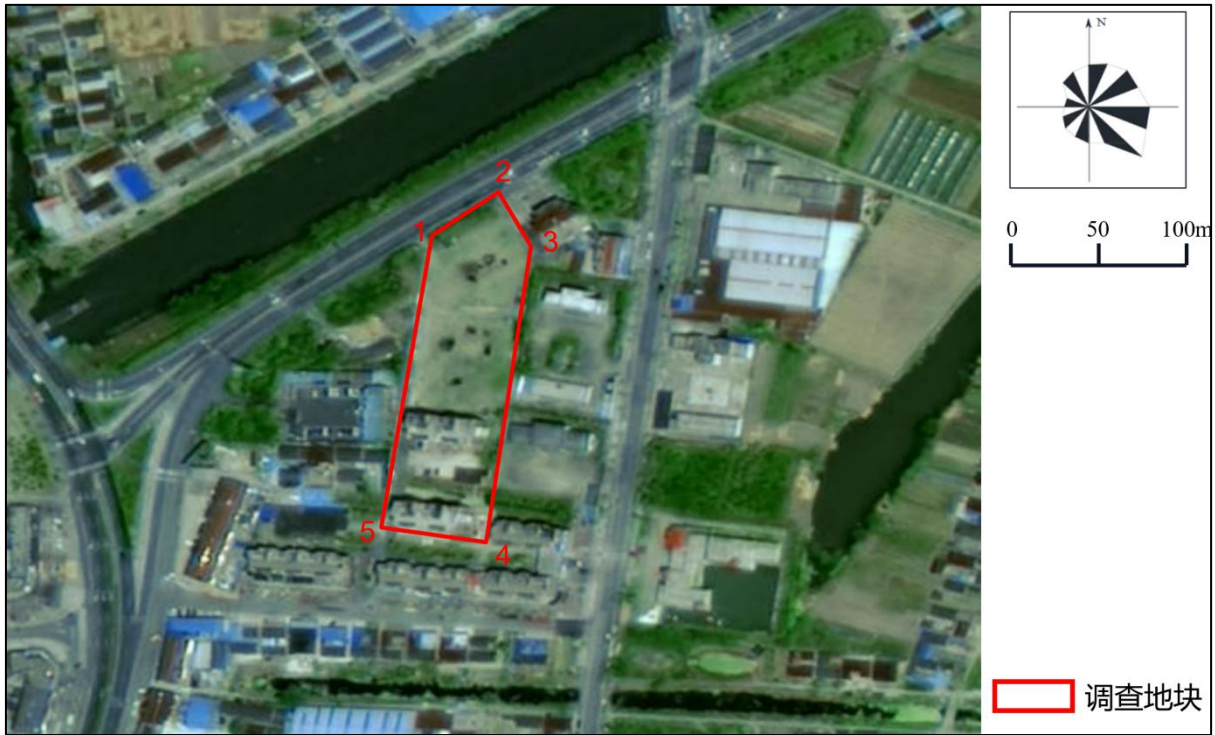
图 1.2-2 调查地块边界及拐点卫星图

根据委托单位提供的地块红线图，确定了本次调查的范围。调查地块位于盐城市大丰区刘庄镇振兴路西侧，调查地块四至范围：东至刘庄镇国土所，南至紫林名邸，西至大丰区交警大队刘庄中队，北至大刘公路，调查面积约为9756平方米。调查对象为调查范围内的土壤和地下水。调查地块红线图及拐点见图1.2-1和图1.2-2，拐点坐标见表1.2-1。

拐点序号	X (m)	Y (m)
1	3668998.3084	527606.7890
2	3669025.2201	527646.3830
3	3669007.1987	527658.3725
4	3668819.6365	527635.9326
5	3668826.0722	527584.5118

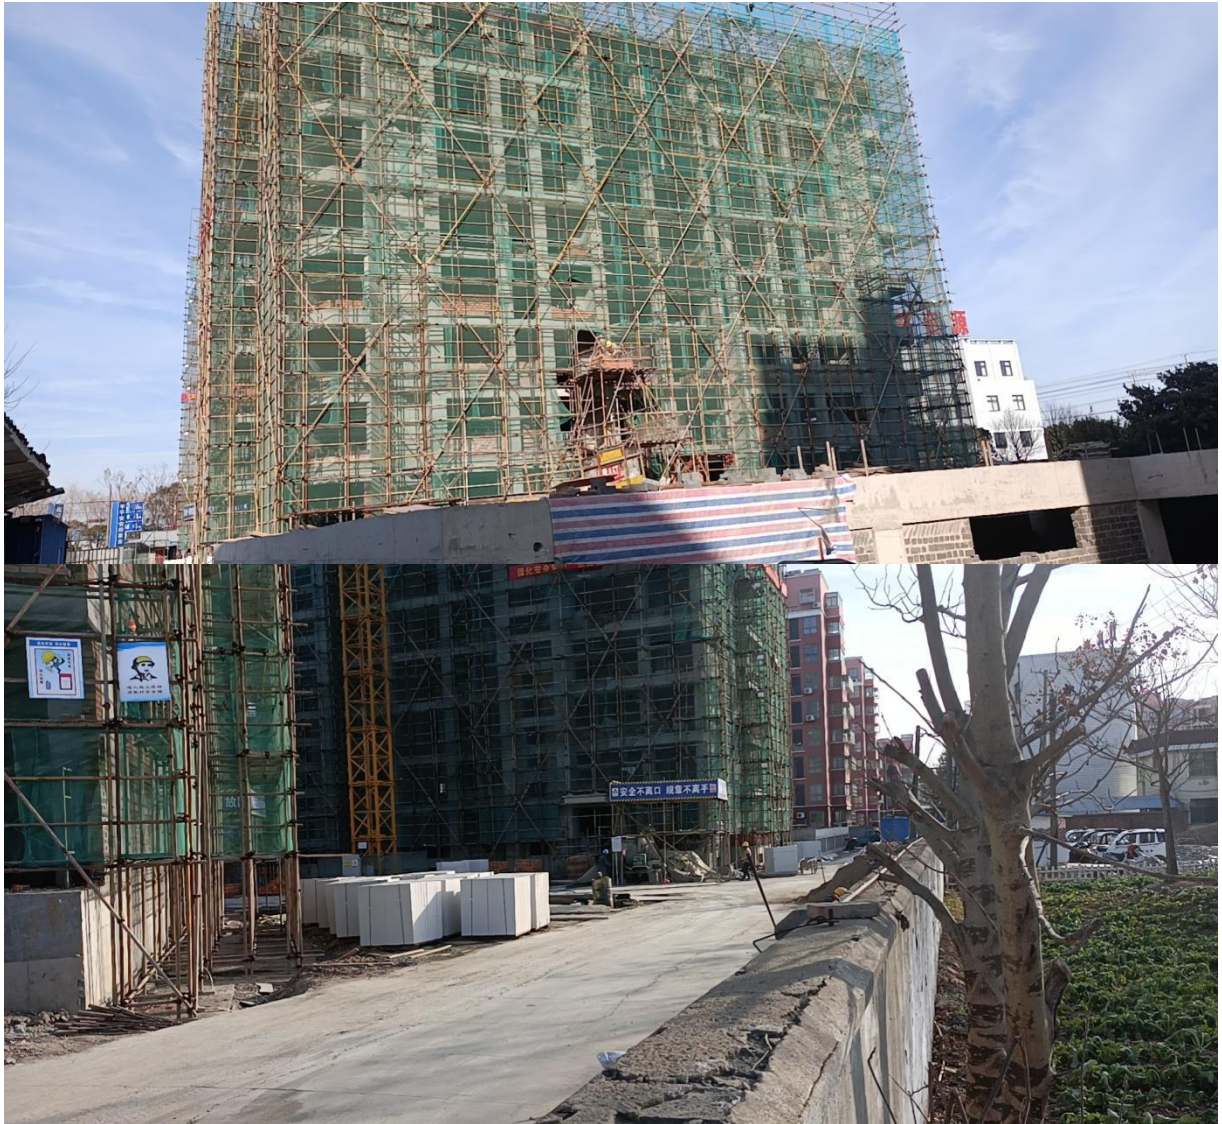
图 2.3-1 地块内现状照片

地块现状：调查地块当前已完成楼房建设。

外来堆土：调查地块内无外来堆土，存在少量建筑垃圾。

固体废物：调查地块内无工业固体废物堆放。

水环境：地块内无地表水体。

- 1、调查地块内现阶段存在少量建筑垃圾，应规范倾倒，并及时清运。
- 2、调查地块目前已基本完成建设，在后续建设过程中，应当保护地块现有环境不被外界人为污染，杜绝出现废水、固废等倾倒现象，保持地块土壤及地下水环境处于良好状态。

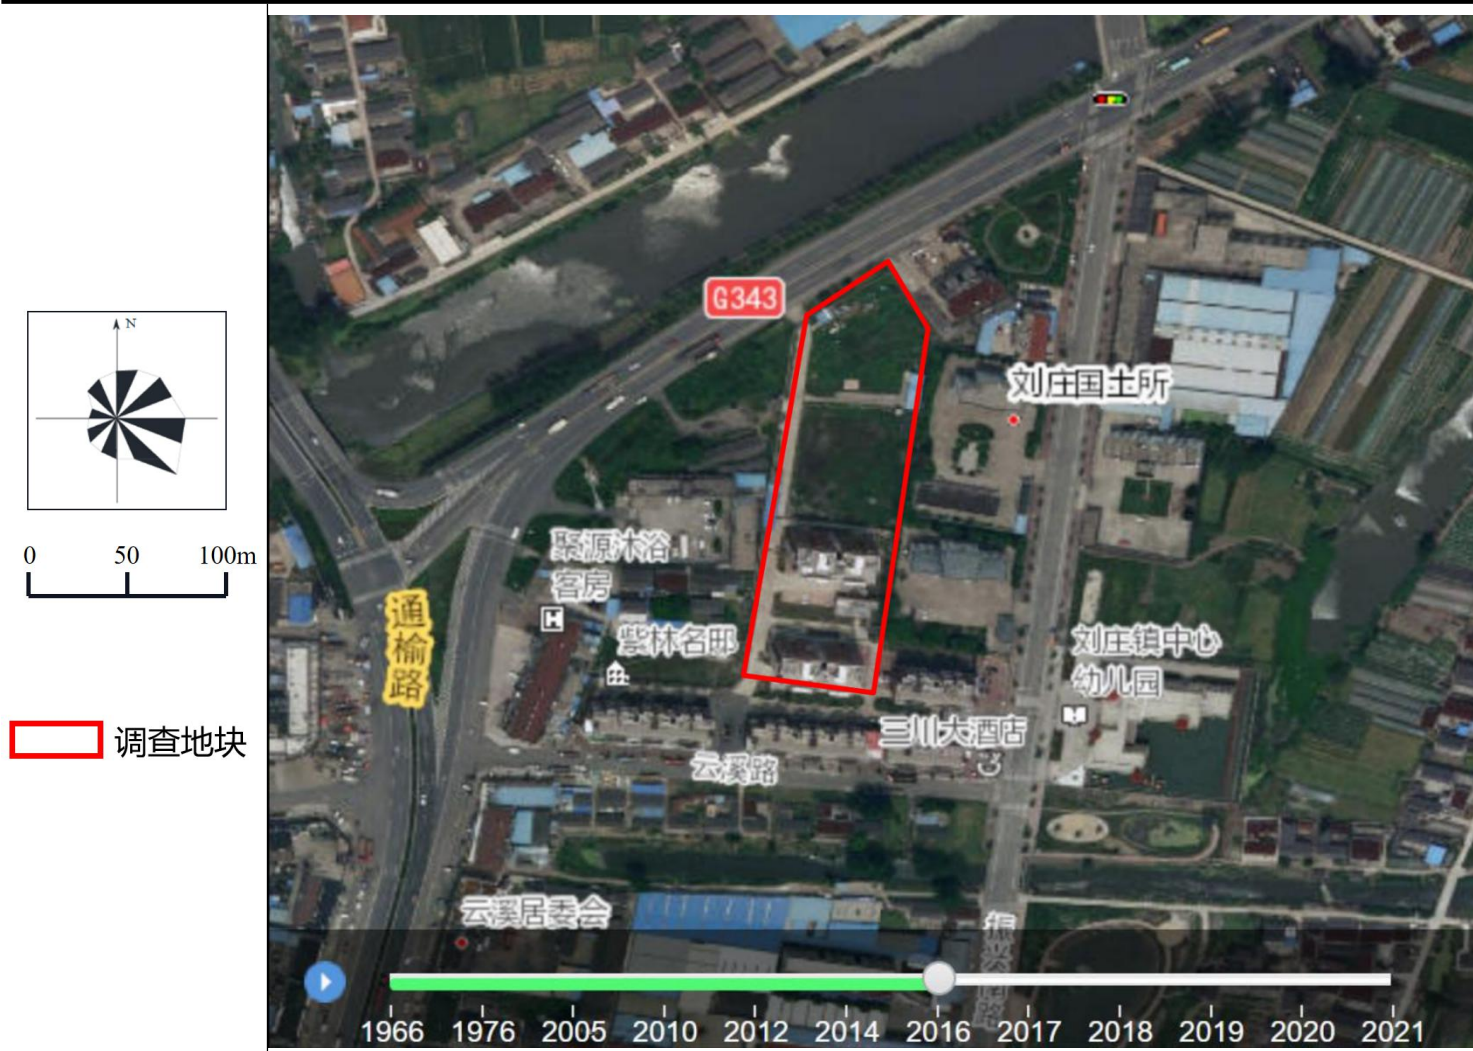
2016年，调查地块北侧为闲置地块，南侧建设2栋楼房。
