太仓市沙溪镇项桥村便民服务中心地块 土壤污染状况调查报告

委托单位：太仓市沙溪镇项桥村村委会

编制单位：江苏圣泰环境科技股份有限公司

编制日期：二〇二一年十月

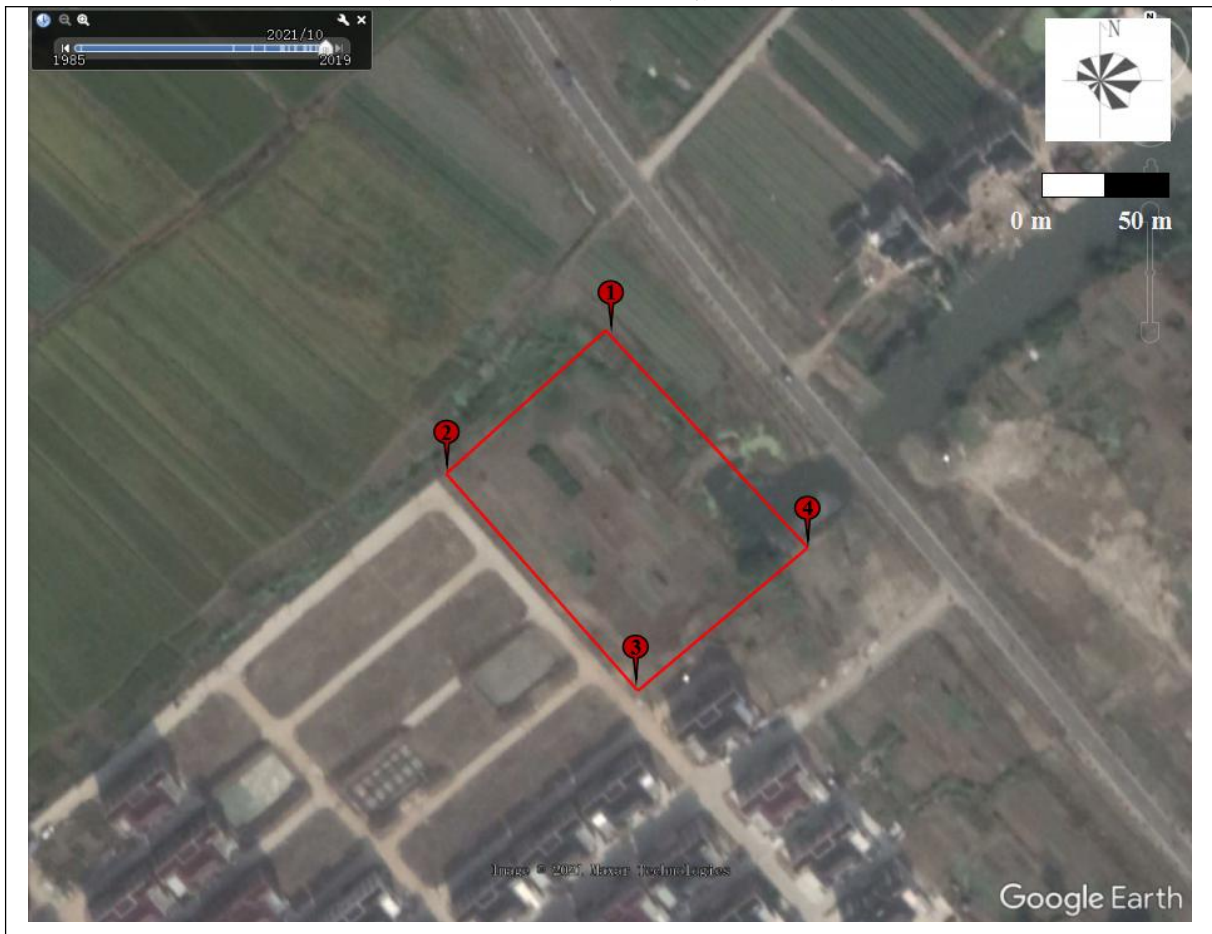
图1.2-2 调查地块边界及拐点

本次地块调查范围为太仓市沙溪镇项桥村便民服务中心地块。根据委托单位提供的地块红线图，确定了本次调查的范围。该地块位于太仓市沙溪镇项桥村，目前地块现状主要为草坪和荒地，东侧和南侧分别为已建道路，北侧为农田，南侧为洪泾北区居民点，地块占地总面积约为5912.3 m²。调查对象为调查地块范围内的土壤和地下水。调查地块边界及拐点见图1.2-1及图1.2-2，拐点坐标见表1.2-1。

表 1.2-1 调查地块边界拐点坐标（2000国家大地坐标系）

拐点序号	X (m)	Y (m)
1	3496319.232	40599107.820
2	3496275.800	40599058.553
3	3496208.197	40599118.173
4	3496251.684	40599167.321

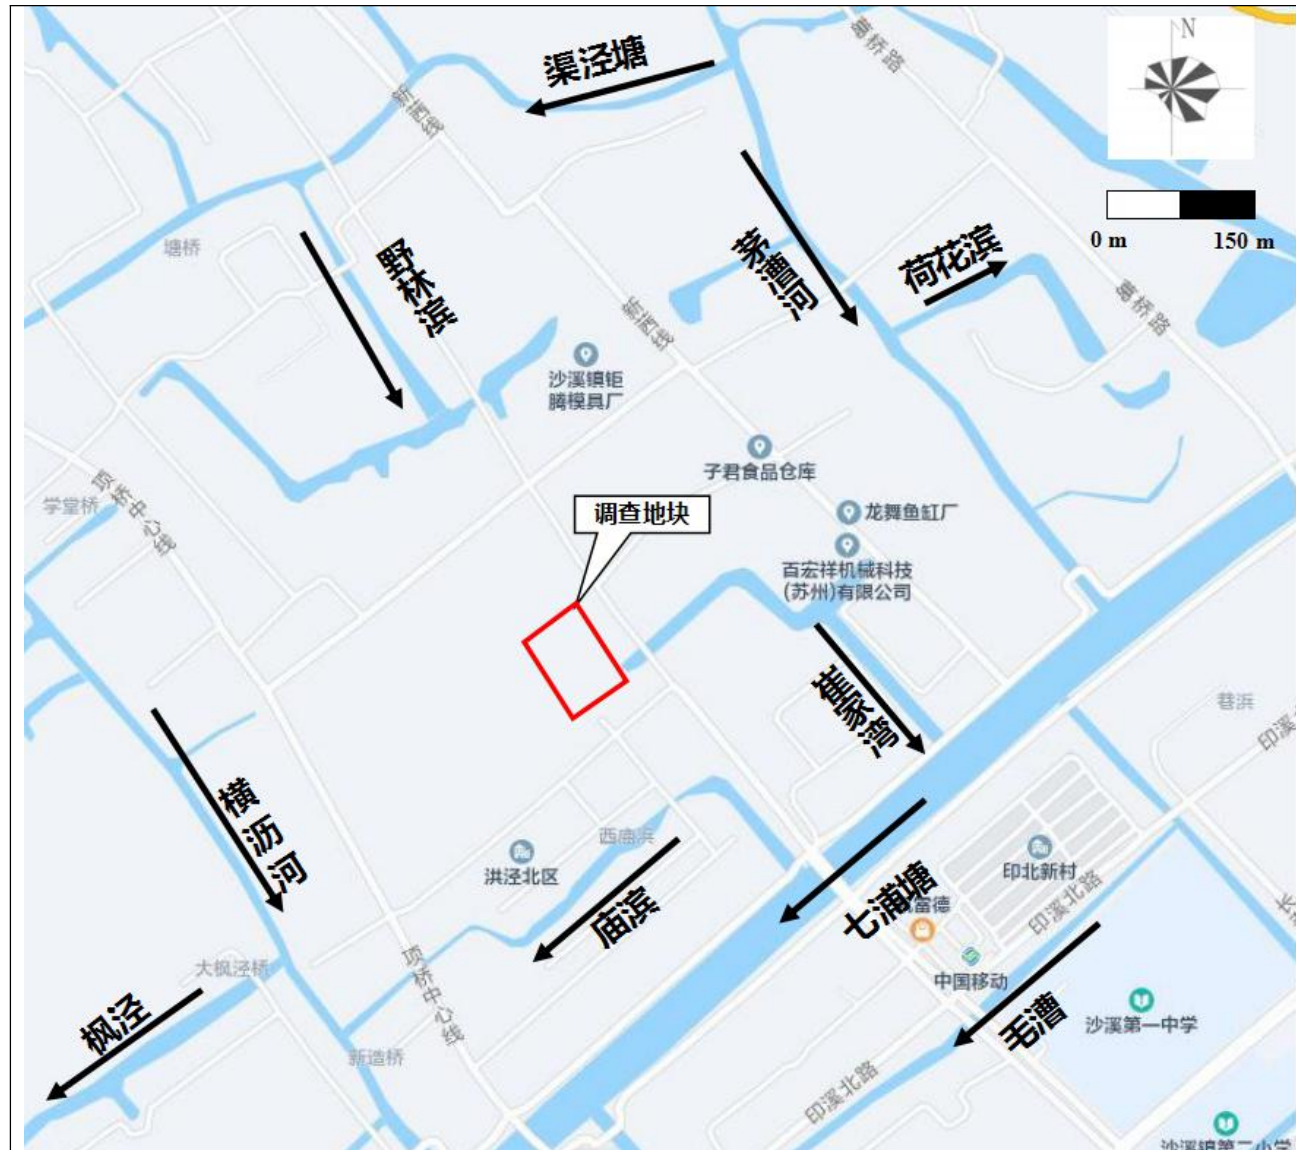
图2.2-1 调查地块周边水系图和地表水流向图

周边企业所产生的废水主要为生产废水及生活污水，其中太仓市沙溪镇龙舞鱼缸厂所产生的生产废水在厂区内预处理达到接管标准后转移到沙溪工业污水处理厂集中处理，最终排入七浦塘。其余企业的生活污水经由化粪池预处理后定期转移处理，根据人员访谈得知各企业的污水管道均未经过调查地块。根据现场踏勘，对地块可能存在较大影响的河流为崔家湾及七浦塘，其中七浦塘作为沙溪镇工业污水处理厂及太仓污水处理厂的受纳水体，其中百宏祥机械科技（苏州）有限公司、太仓市沙溪镇龙舞鱼缸厂在调查地块的下游方向（见图2.2-1），不存在外来污水进入调查地块的情况，对调查地块的土壤及地下水质量影响有限。

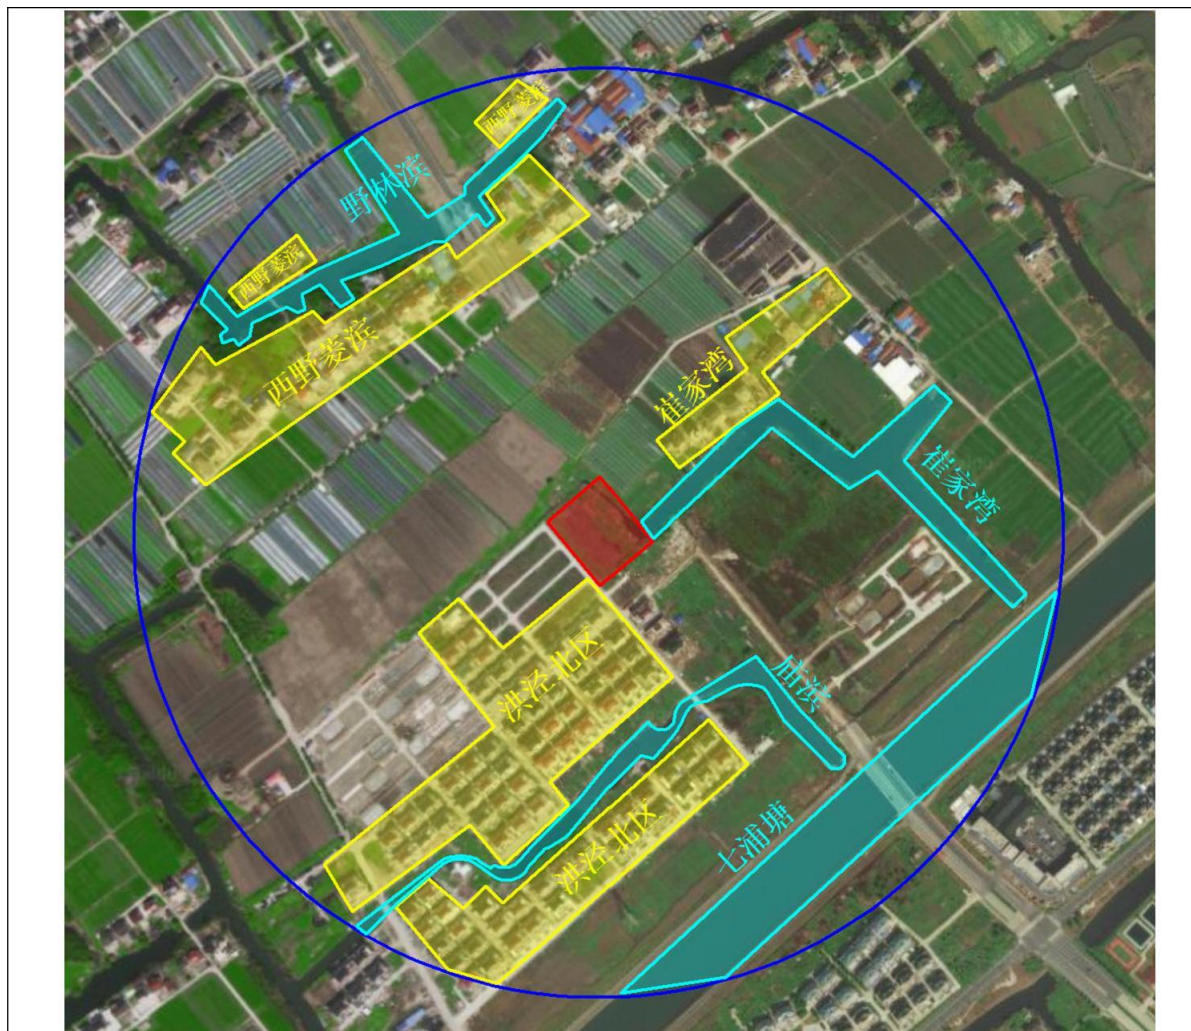
图 2.2-2 调查地块周边500m范围内敏感目标分布情况

调查地块周边目前以农田和居住用地为主，东侧及东北侧有少量企业。500m范围内的主要敏感目标为居民点及河流。调查地块周边敏感目标分布情况见表2.2-1、图2.2-2。

环境要素	敏感目标名称	最近距离/m	方位	规模/户	备注
大气环境	洪泾北区	15	SW	300	居民点
	西野菱滨	370	N	60	居民点
	崔家湾	11	NE	<50	居民点
水环境	野林滨	420	N	/	景观河流
	庙滨	150	S	/	景观河流
	崔家湾	15	E	/	灌溉
	七浦塘	400	S	/	景观河流

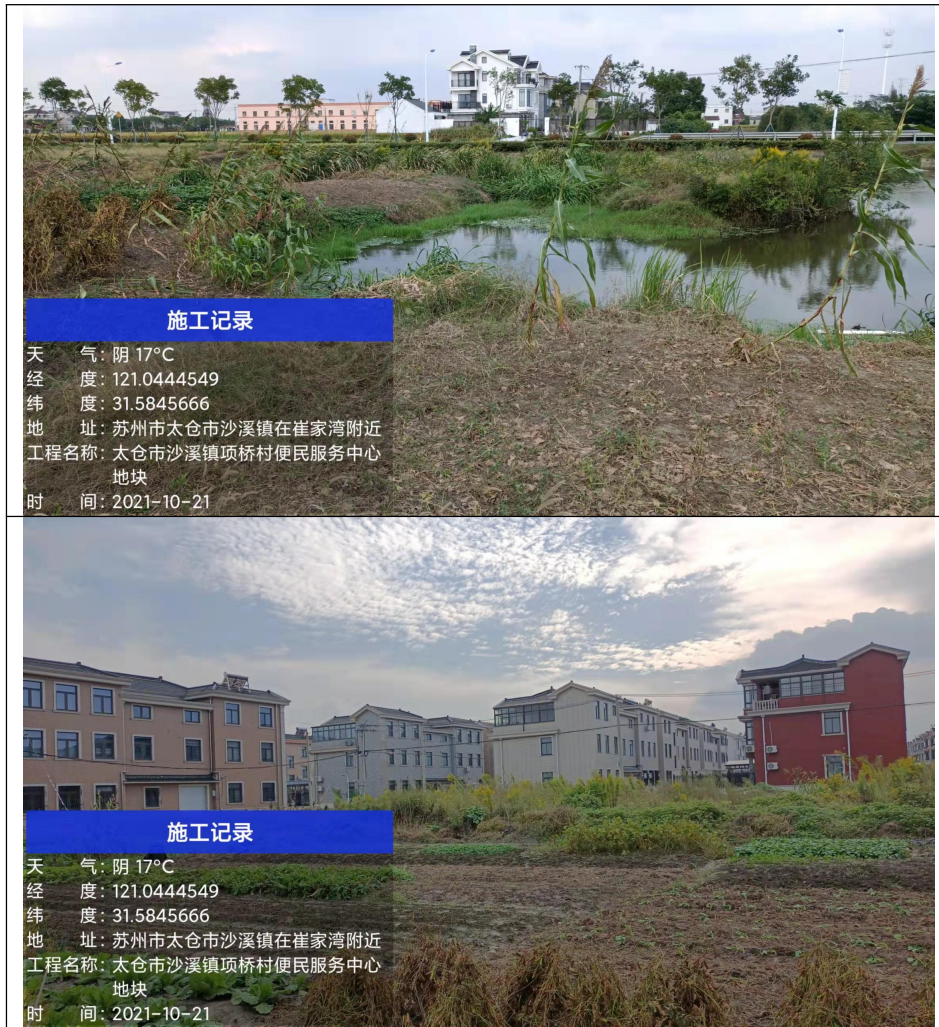
图 2.2-1 调查地块内部现状

现存构筑物：根据现场踏勘，调查地块内现状主要为绿地，具体情况见图2.3-1。

水环境：根据人员访谈及现场踏勘得知，地块东南侧紧邻崔家湾小河，有部分水体以水塘的形式出现在地块红线内，水塘面积约160 m²，现场踏勘时水体表面无油膜，水质清澈，无异味。崔家湾小河作为新七浦塘水系的支流水系，主要是作为清水通道及阳澄湖等水源地的补充水源，水质良好，周边无污染源排入。

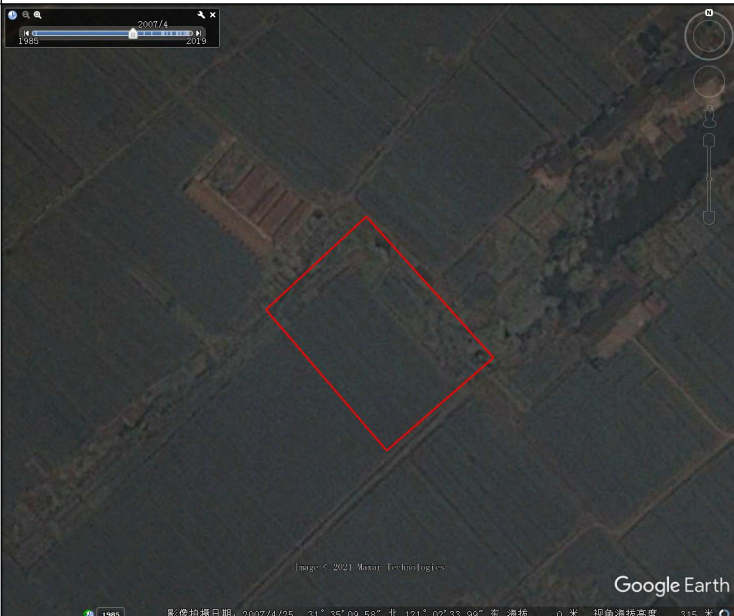
<p>Image © 2021 Maxar Technologies</p> <p>Google Earth</p>	<p>地块最早有卫星影像时间为 2007 年。2007 年该地块主要为农田，东北侧为崔家湾河，西北侧有少量住户。</p>
<p>图例：</p>

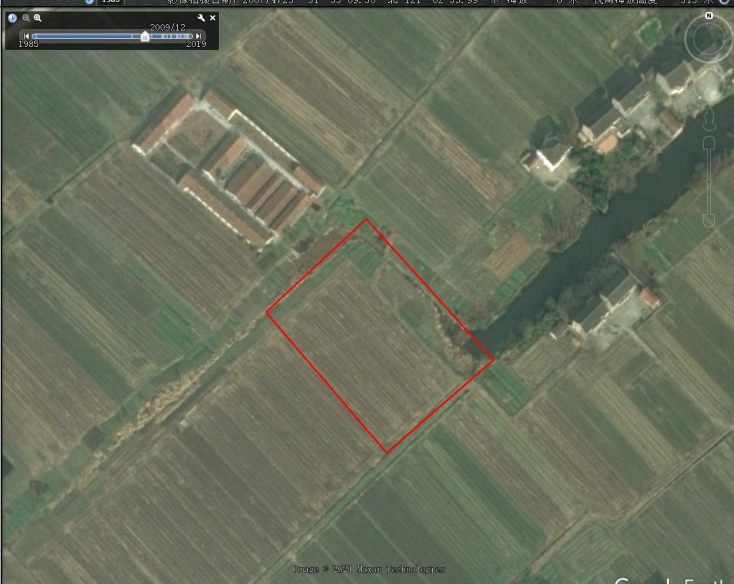
<p>Image © 2021 Maxar Technologies</p> <p>Google Earth</p>	<p>2009 年该地块内部基本无变化。</p>

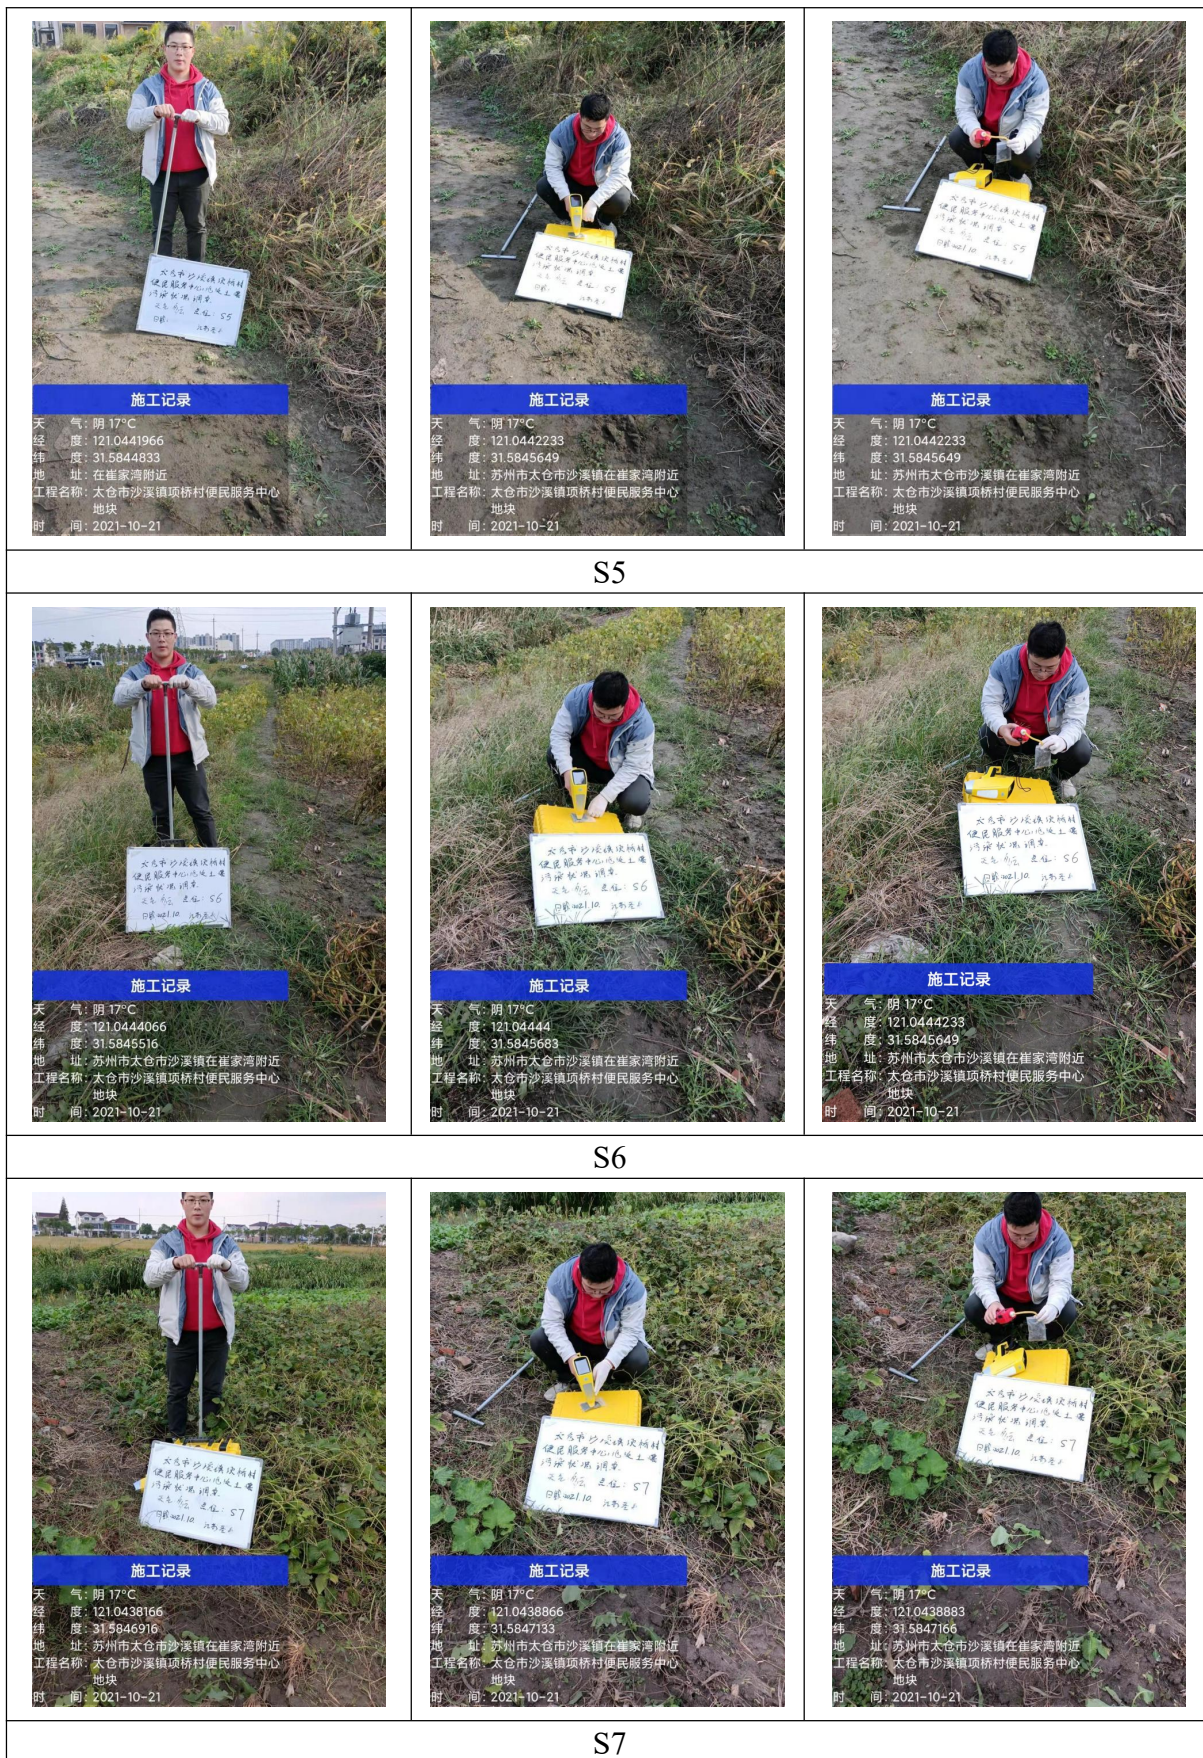
图 4.6-2 现场快检原始记录

调查地块的土壤采样方案见表4.6-1及图4.6-1，从保守的污染物筛查角度考虑，采取系统布点法，并根据实际情况对布点位置采取适当调整，在东南侧曾使用地块内土壤平整的区域进行了布点检测，满足面积较小地块不少于5个土壤点位的原则，共布设7个土壤监测点位，其中S7为地块外对照点位，对重金属、挥发性有机物进行采样快筛。所使用的快检设备信息见表4.6-2，快检原始记录见图4.6-2，数据分析见表4.6-3。

点位编号	PID	XRF							
		As	Cr	Cd	Cu	Pb	Zn	Ni	Hg
S1	0	5.38	41.741	ND	14.175	15.323	49.935	18.055	ND
S2	0	4.026	24.038	ND	9.993	12.332	32.825	9.251	ND
S3	0	0.611	4.375	ND	1.176	2.355	17.447	1.145	ND
S4	0	6.699	27.051	ND	10.375	12.222	35.763	13.019	ND
S5	0	3.107	14.051	ND	7.41	9.315	19.805	6.204	ND
S6	0	0.514	3.715	ND	2.206	1.109	13.52	1.54	ND
S7	0	2.342	14.362	ND	6.43	7.289	17.296	5.191	ND
参考值	第一类用地 筛选值	20	1210	20	2000	400	10000	150	8
	第二类用地 筛选值	60	2910	65	18000	800	10000	900	38

项目地块土壤中检测出的重金属和有机污染物的快检值均低于《土壤环境质量 建设用地土壤污染风险管控标准(试行)》(GB36600-2018)中的第一类用地筛选值,其Cr和Zn快检值均低于《建设用地土壤污染风险筛选值和管控值-深圳市地方标准》(DB4403/T67-2020)中第一类用地筛选值。综合分析地块历史用途以及周边排污情况,地块中的Zn、Pb、As、Cr、Cd、Cu、Ni、Hg元素没有明显来源,故此判断项目地块中无Zn、Pb、As、Cr、Cd、Cu、Ni、Hg污染情况。

初步判断地块内的土壤无明显污染迹象。故此判断项目地块中无重金属污染情况。
