盐城市大丰区南阳镇振阳路东侧、幸福路  
南侧地块土壤污染状况调查报告

编制单位：江苏圣泰环境科技股份有限公司

编制日期：二〇二二年六月

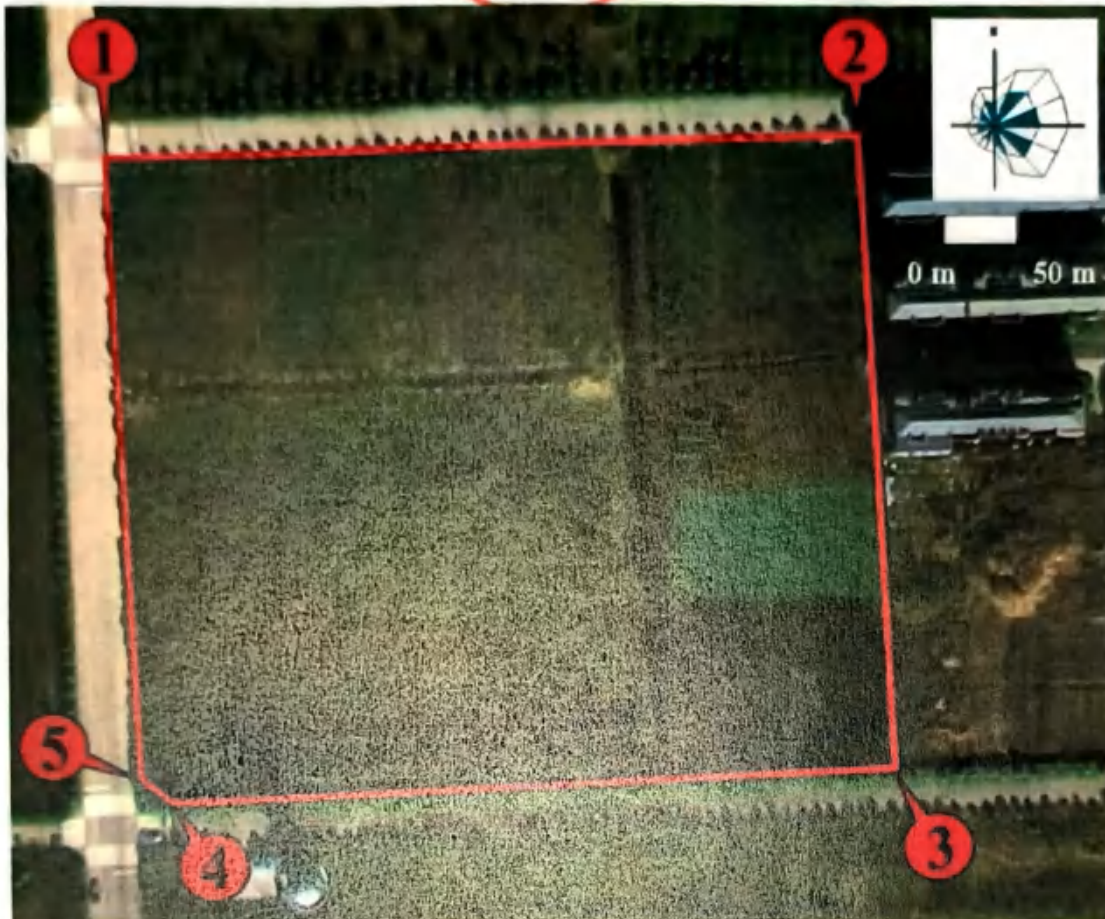
图1 调查地块红线范围图

盐城市大丰区南阳镇振阳路东侧、幸福路南侧地块拐点  
 大丰区南阳镇振阳路东侧、幸福路南侧地块用地红线图

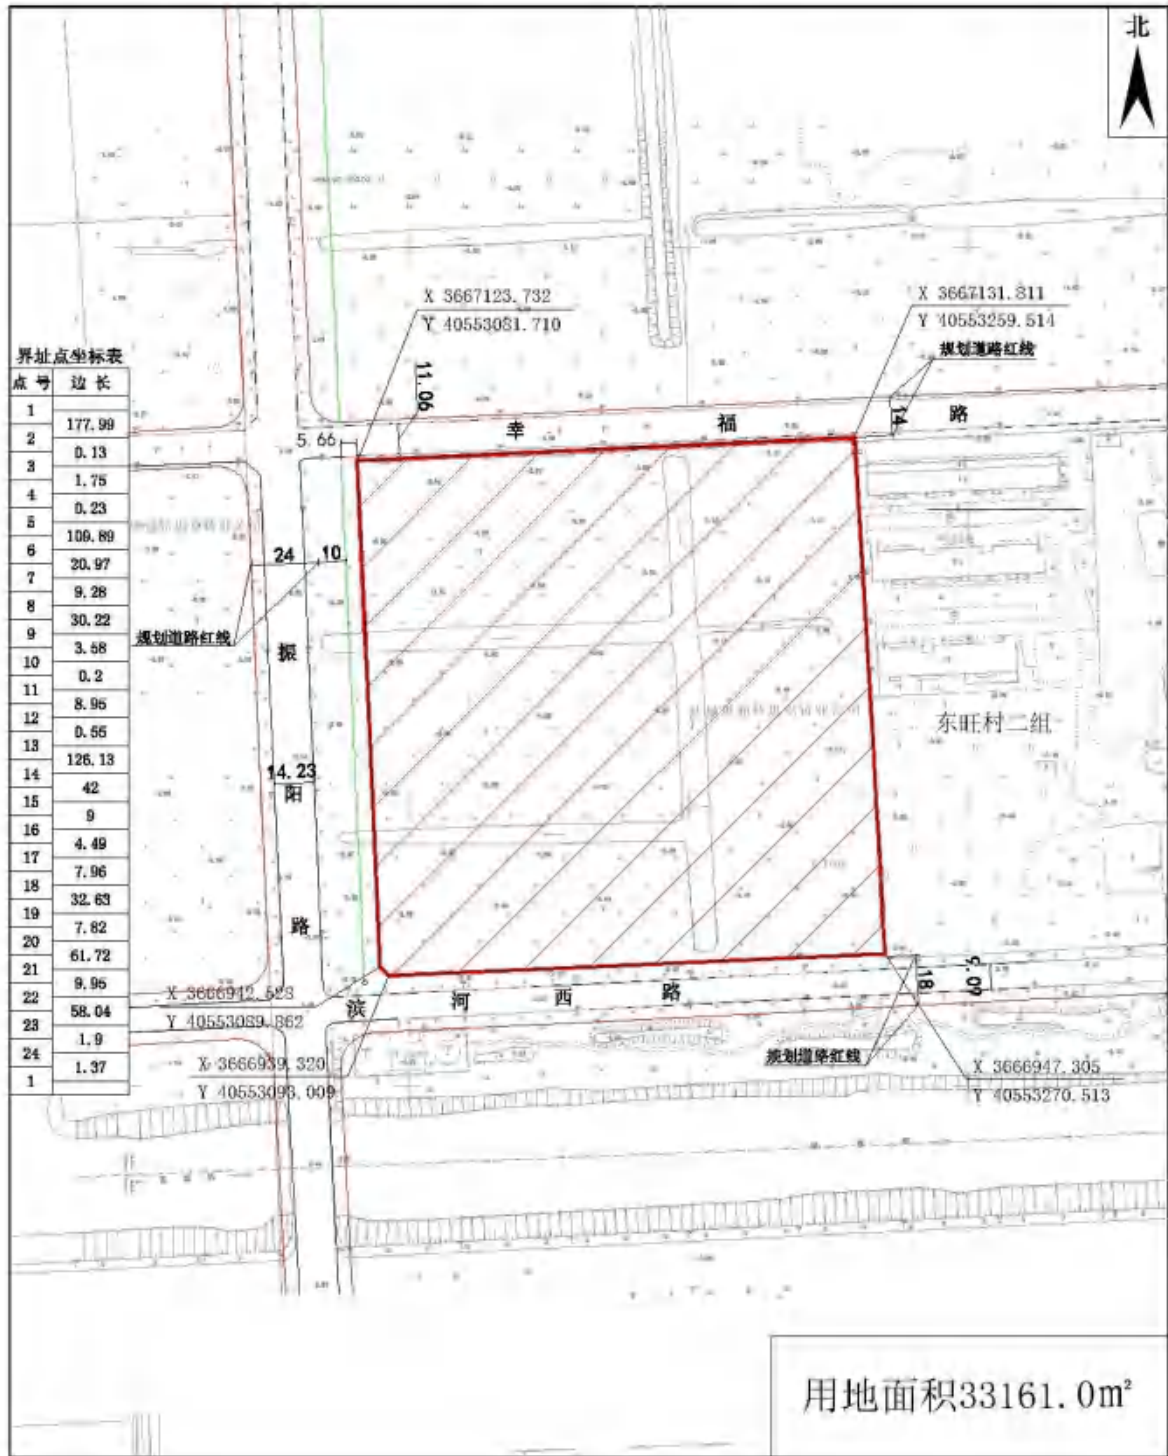
图 1.2-1 调查地块红线图规划边界

本次地块调查范围为大丰区南阳镇振阳路东侧、幸福路南侧地块。根据委托单位提供的地块红线图，确定了本次调查的范围。该地块位于盐城市大丰区南阳镇东旺村，目前地块现状主要为荒地，东侧紧邻阳晨湖花园小区，北侧紧邻幸福路，西侧为振阳路，南侧为阳晨路，隔路为一卯酉河，地块占地总面积约为33161 m<sup>2</sup>。调查对象为调查地块范围内的土壤和地下水。调查地块边界及拐点见图1.2-1，拐点坐标见表1.2-1。

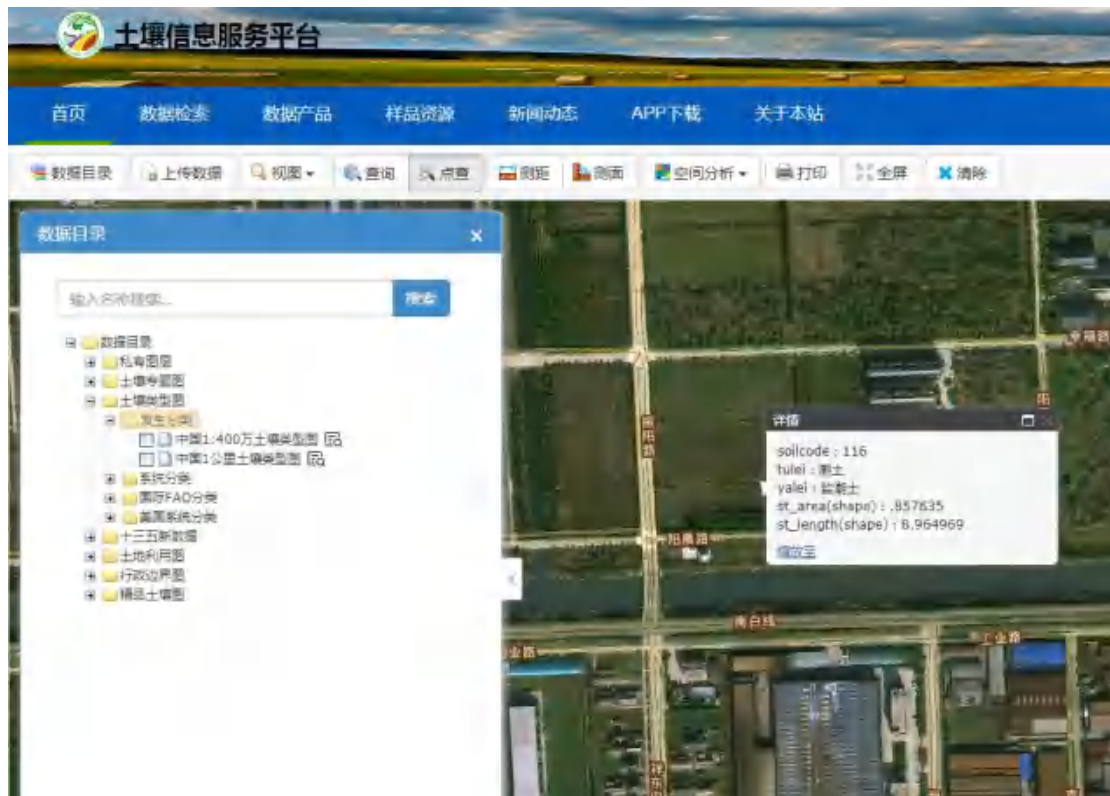
图 2.1-2 调查地块所在区域土壤类型

参考国家土壤信息服务平台“中国1:400万发生分类土壤图”可知，调查地块土壤类型主要为盐潮土，见图2.1-2。

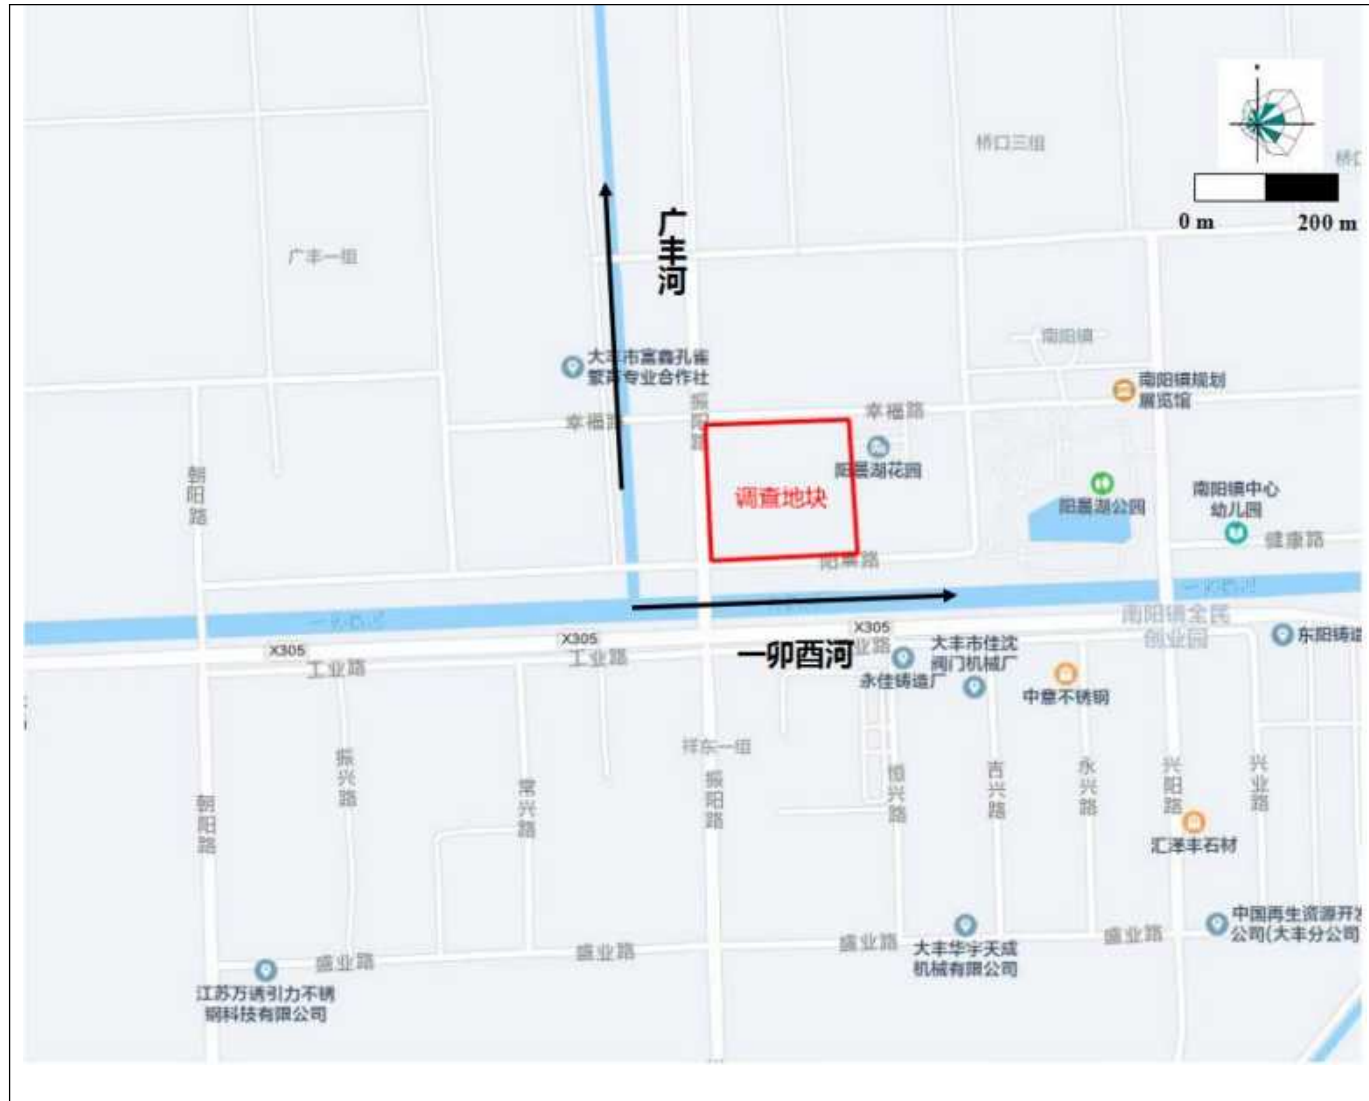
图2.2-1 调查地块周边地表水系流向图

老斗龙港：起源于盐城市抬头村境内，原龙灯、孙加再村交接处，上游与兴化老圩乡张光村境内大河内“雄港”雌港对接。河口宽河口宽八十至九十多米，贯穿大丰区、大团、龙堤、金墩、丰富、三卯西河、四卯西河直至斗龙闸流入东海，成了兴化盐城两市泄洪入海黄金水道，同时也浇灌了沿途各乡镇大片农田，无论多旱年份，斗龙港集灌溉、排涝、航运、养殖多种功能于一身。全长78.2公里，流域面积4428平方公里，是里下河地区排水入海的天然干河。调查地块周边地表水系图见下图2.2-1。

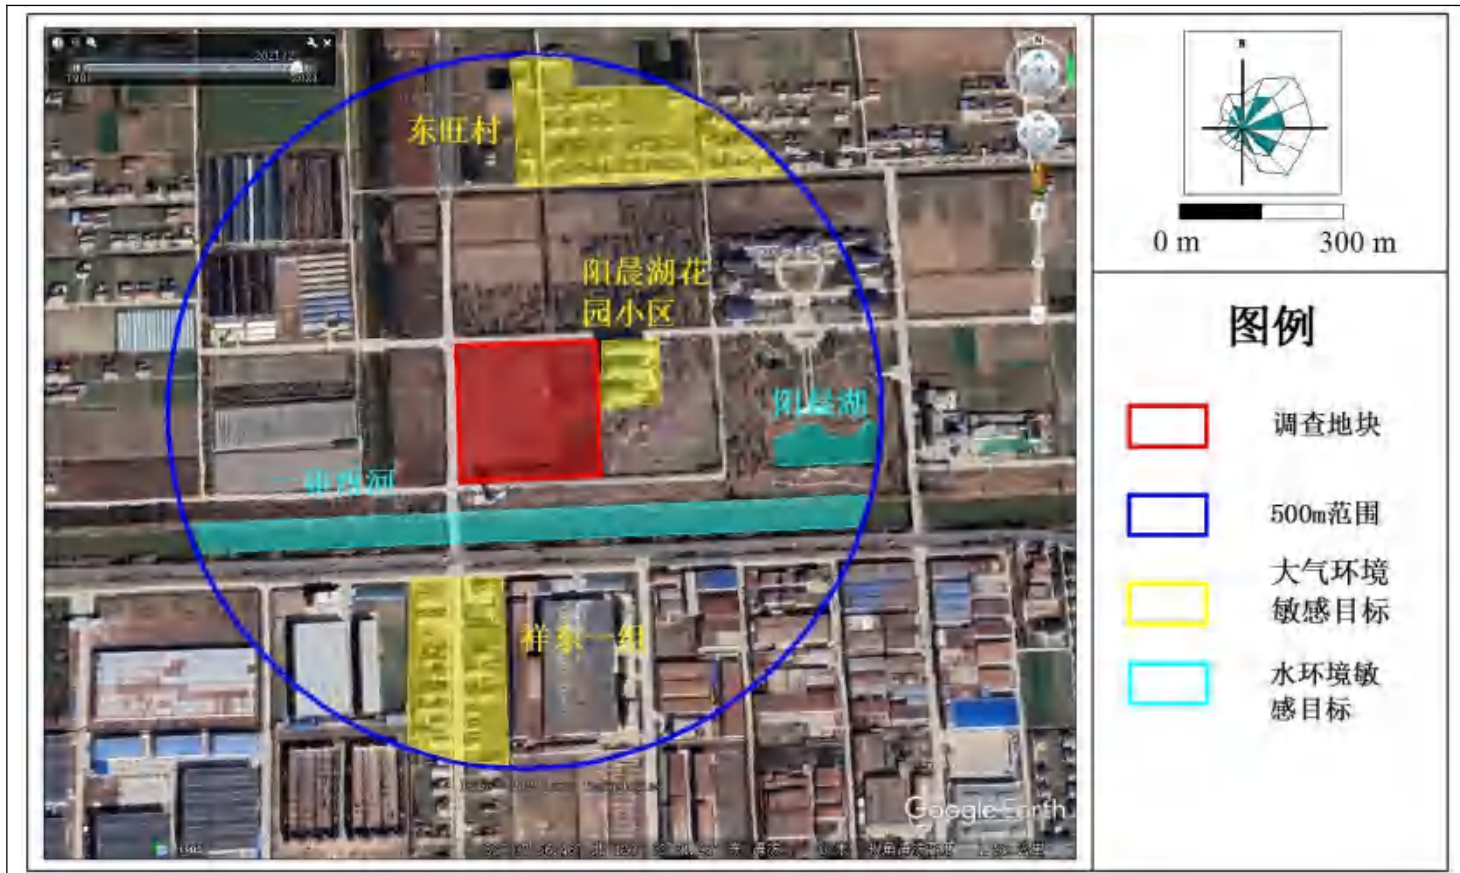
图 2.2-3 调查地块周边500m范围内敏感目标分布情况

对照环境空气质量标准（GB 3095-2012），调查地块所在区域为大气二类区，地表水环境执行III类标准，调查地块周边目前以荒地、农田和居住用地为主，一卯酉河南侧为工业园区。500m范围内的主要敏感目标为居民点及河流。调查地块周边敏感目标分布情况见表2.2-1、图2.2-2。

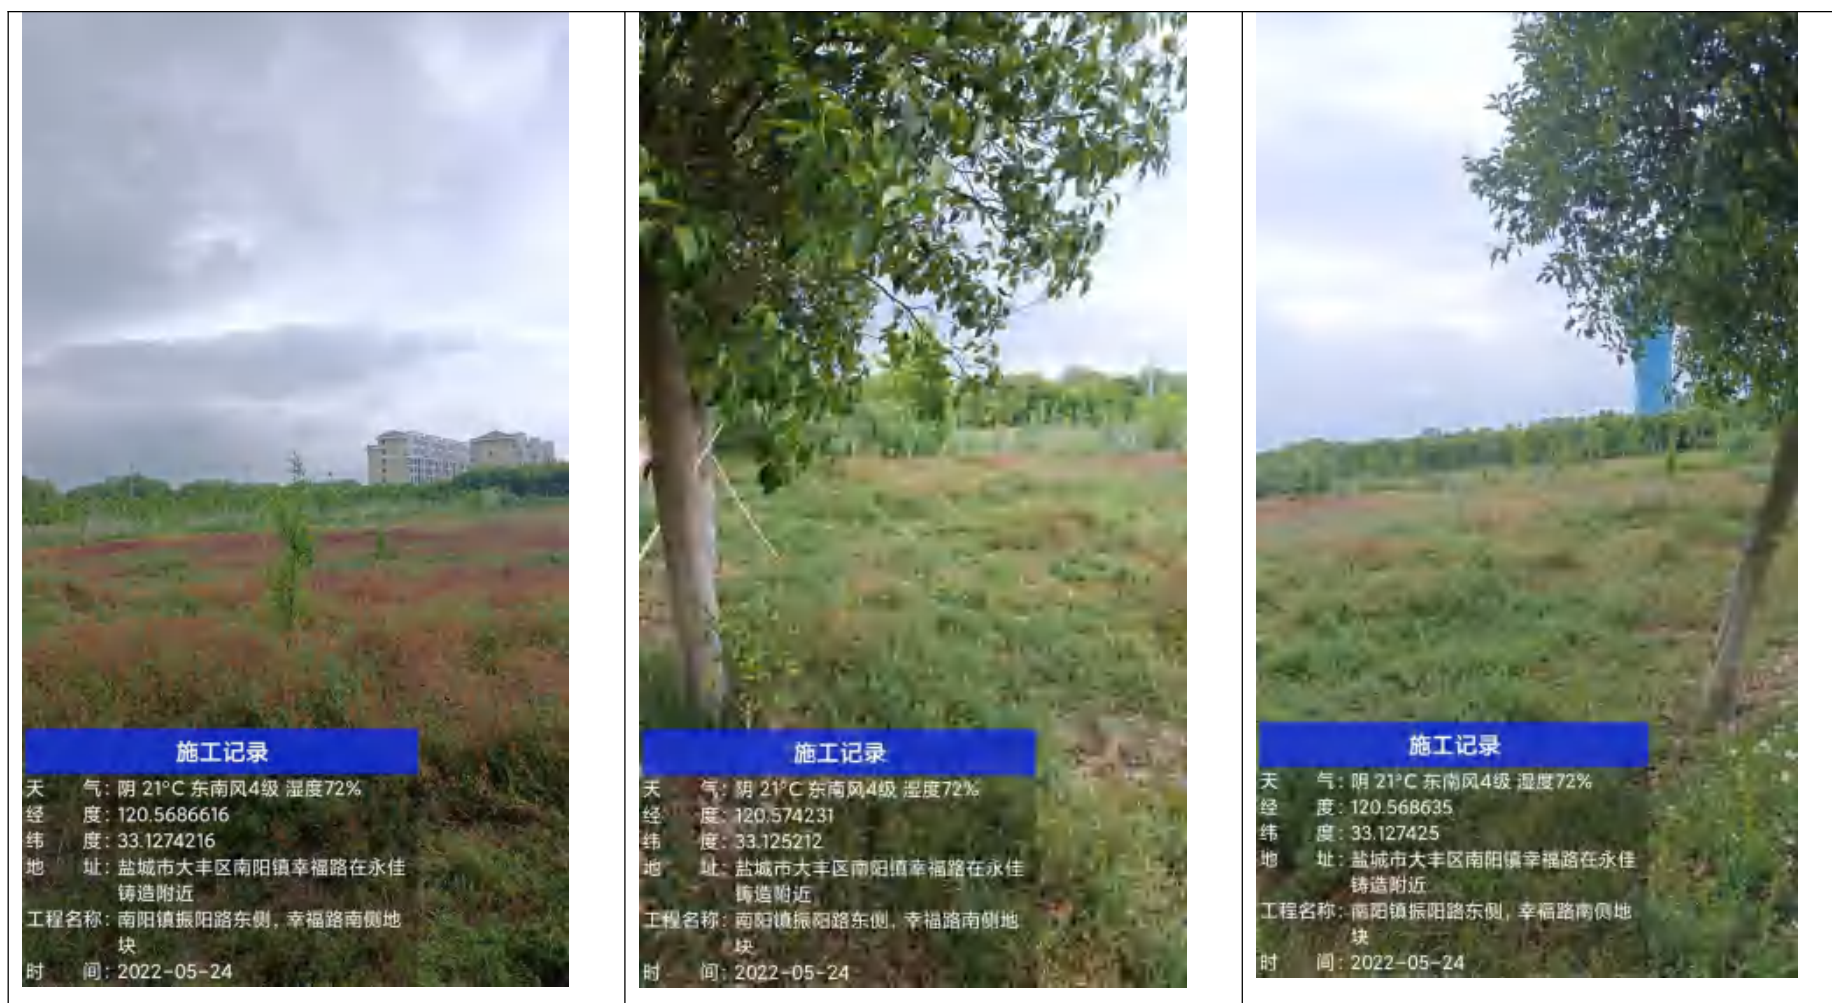
图2.3-2 地块内现状

现存构筑物：根据现场踏勘，调查地块内主要以荒地和水渠为主，无农作物种植，现场无外来堆土。具体情况见图2.3-2、图2.3-3。

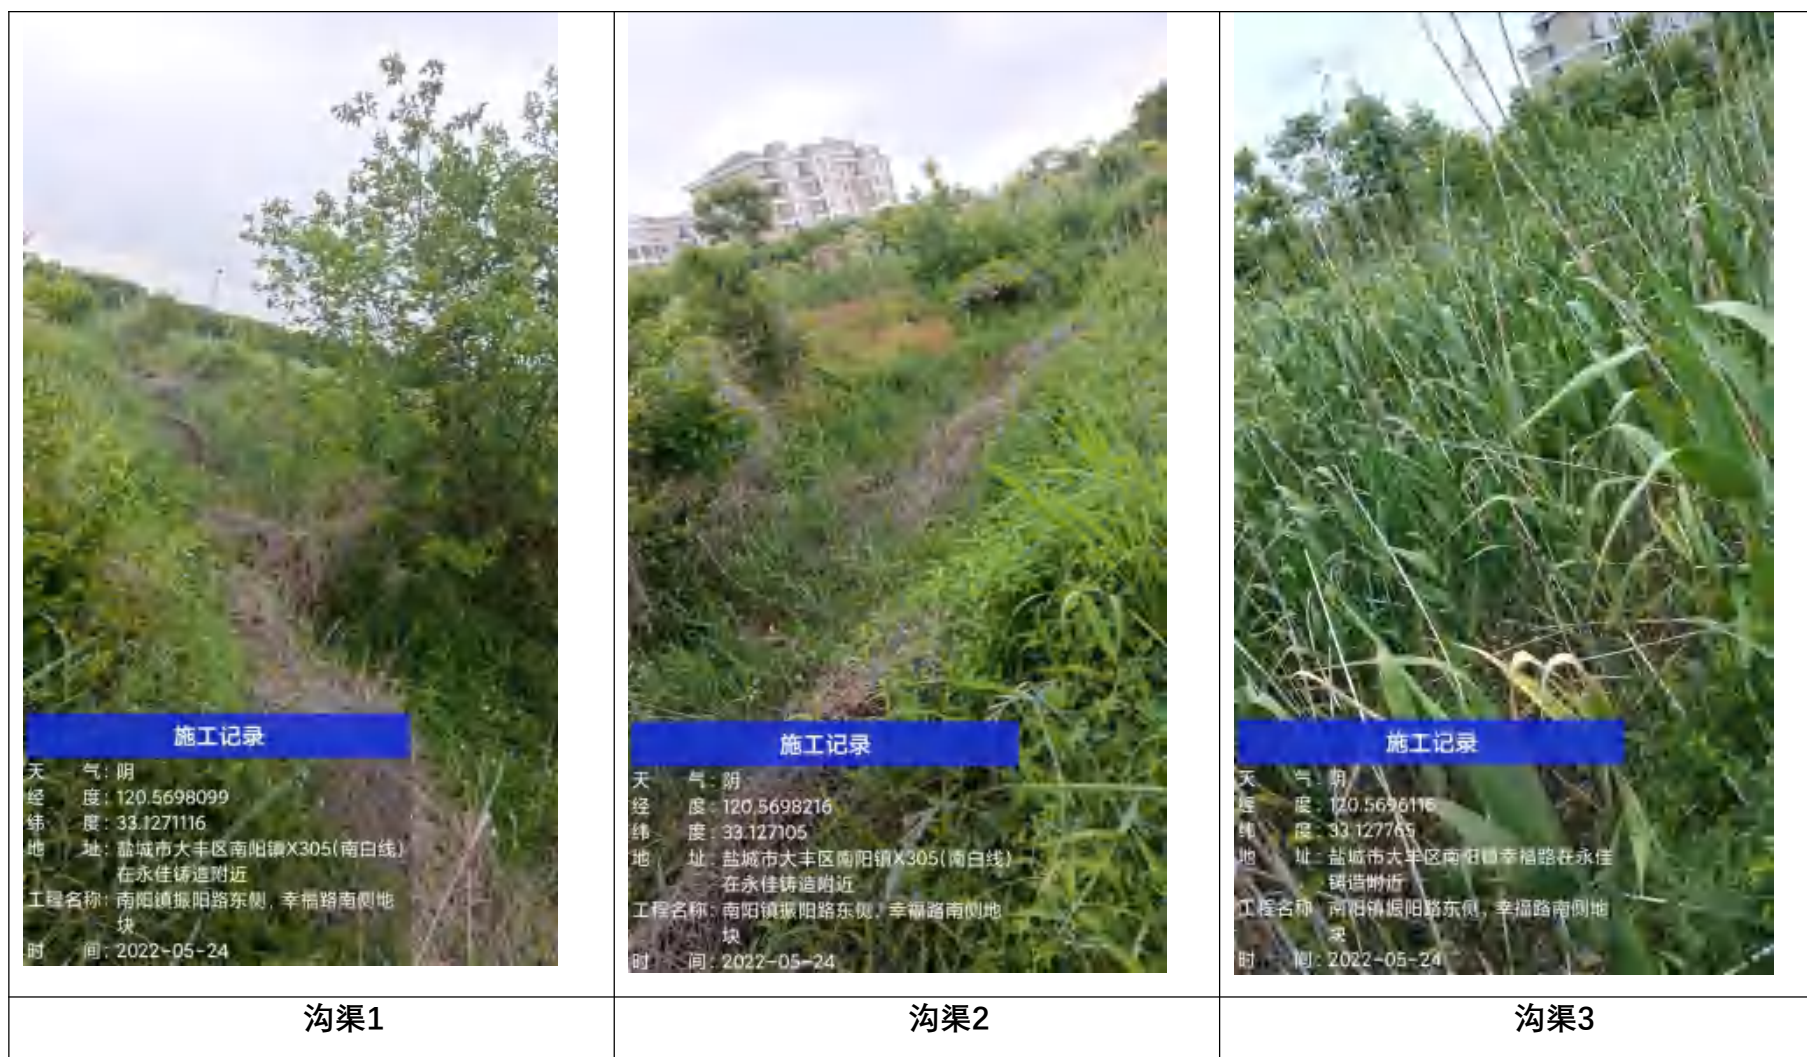
图2.3-3 地块内水渠现状

水环境：根据人员访谈及现场踏勘得知，地块内部有三条宽度约为1.5-2.5m的自然形成的沟渠，现场踏勘时，水渠已完全干涸，地块内无地表水体，具体情况见图2.3-3，地块南侧为一卯酉河，地块西侧为广丰河，河道主要用于灌溉、泄洪及景观，水质清澈，无异味，水源主要为雨水及地下水汇聚，河流无排污口等污染源。

调查地块内不存在地下管线，在地块内仅有三条宽度约为1.5-2.5 m的自然形成的沟渠，现场踏勘时，水渠已完全干涸，地块内无地表水体，地块南侧为一卯酉河，地块西侧为广丰河，河道主要用于灌溉、泄洪及景观，水质清澈，无异味，水源主要为雨水及地下水汇聚，河流无排污口等污染源，周边也没有污染痕迹，不存在泄漏污染等问题。

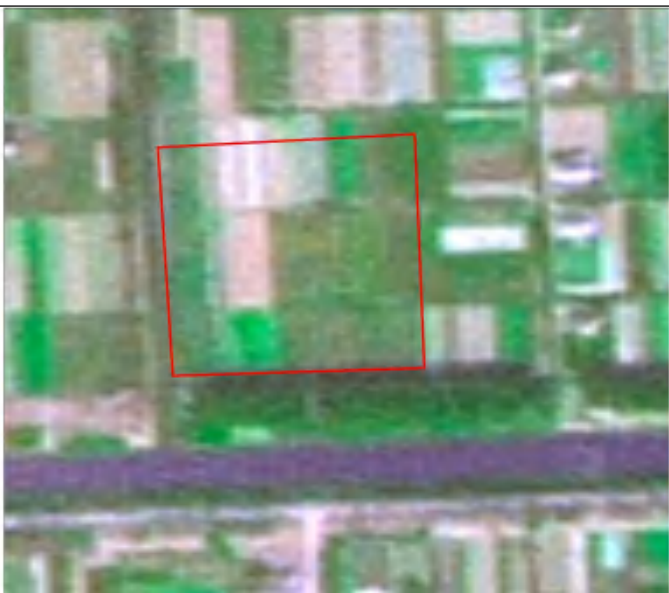
<p>地块最早有卫星影像时间为2005年。2005年地块为农田，无工业企业等生产活动。</p>
<p>图例：</p>

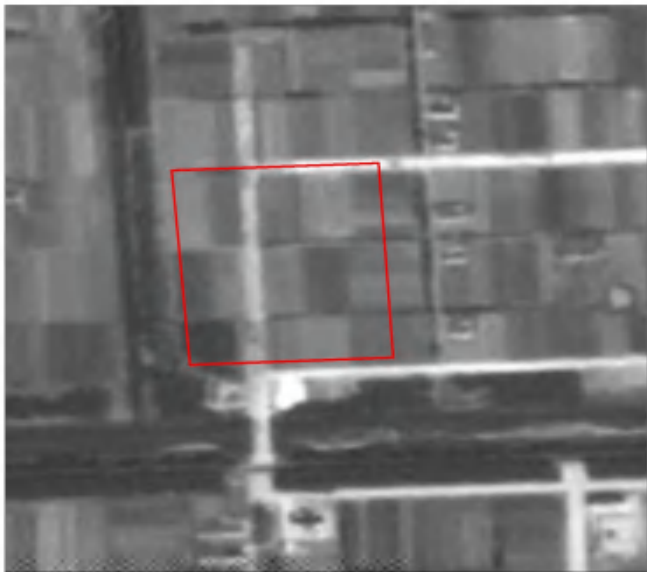
<p>2010年，地块依然为农田，无工业企业。</p>

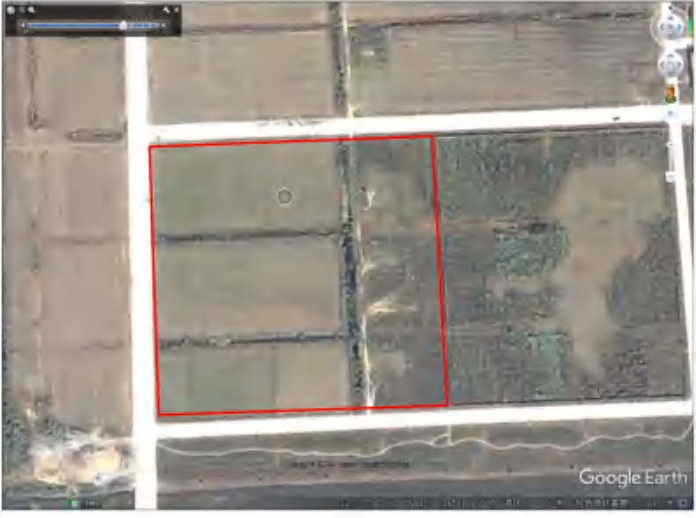
<p>2011年该地块主要为农田，地块内三道水渠主要用于灌溉农作物。</p>
<p>图例：</p>

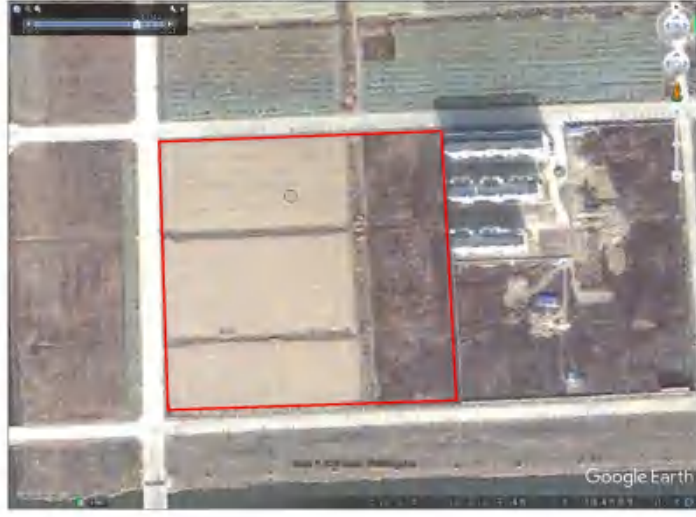
<p>2013年该地块内部基本没有变化，东侧开始建设阳晨湖花园小区。</p>
<p>图例：</p>

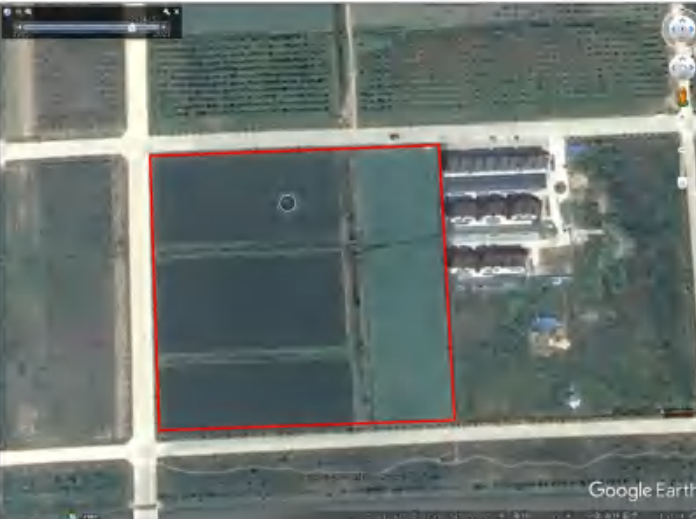
<p>2014年地块与2013年相比，地块内部情况无明显变化。</p>

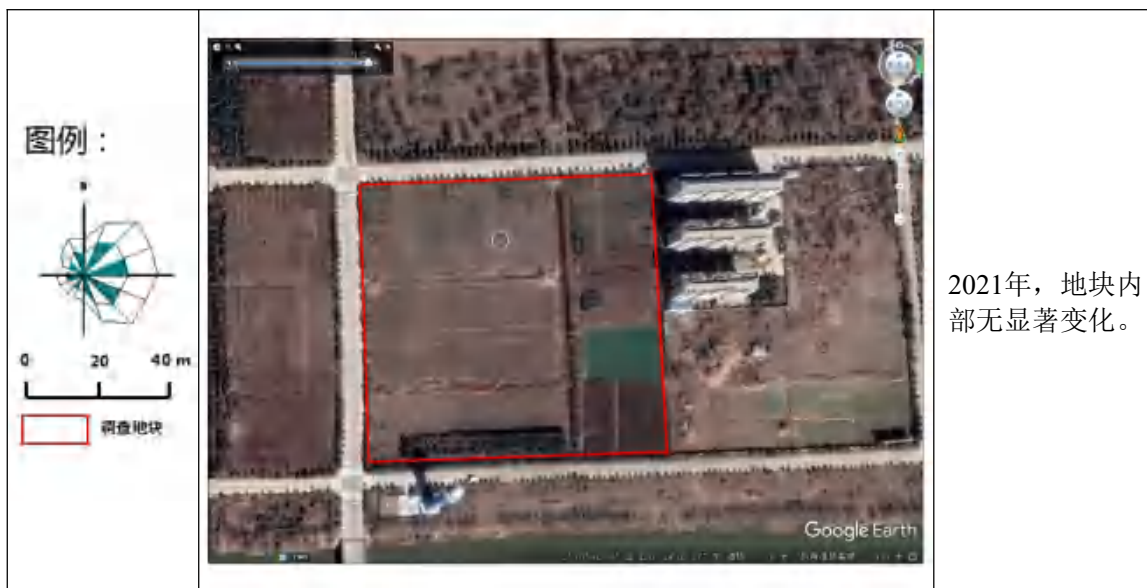
<p>图例：</p>  	 	<p>2017年地块与2014年相比，地块内未发生明显变化。</p>
<p>图例：</p>  	 	<p>2019年地块与2017年相比，地块无明显变化</p>
<p>图例：</p>  	 	<p>2020年同2019年相比，地块内无明显变化，地块南侧建设南阳气象观测站（绿色标记）。</p>

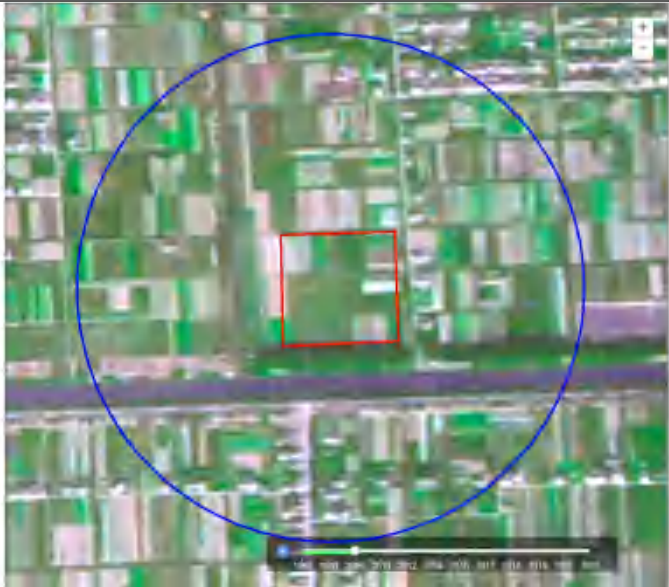
<p>周边地块最早有卫星影像时间为2005年。2005年地块周边主要以农田和东旺村居民住宅为主。</p>
<p>图例:</p>

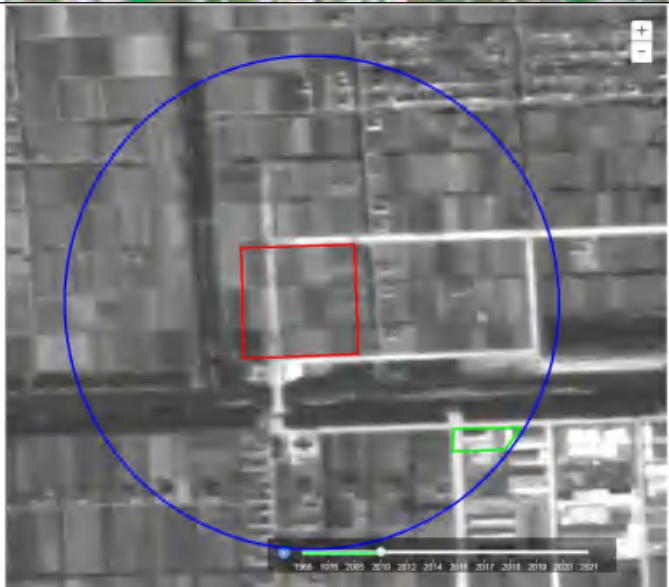
<p>2010年，一卯西河南侧地块停止耕种，开始开发南阳镇工业园，在建企业有盐城市大丰区安飞铸造厂（绿色标记）。</p>

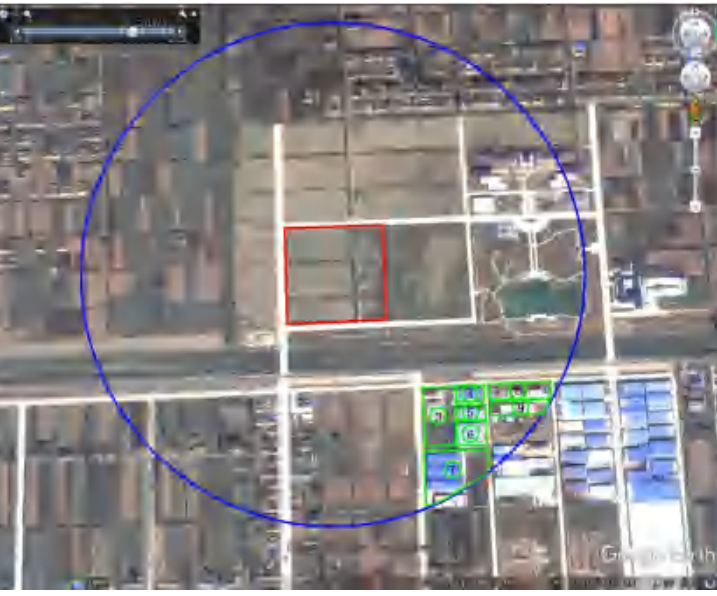
<p>2011年该地块主要为农田，地块东南侧已有盐城市大丰区中大机械有限公司、盐城市大丰中意机械有限公司、盐城市大丰区安飞铸造厂、盐城市大丰区长力橡塑有限公司、盐城华莱士涂装设备有限公司、盐城市大丰博睿阀门有限公司、大丰区兴佳阀门机械厂在产（绿色标记）。</p>
<p>图例:</p>

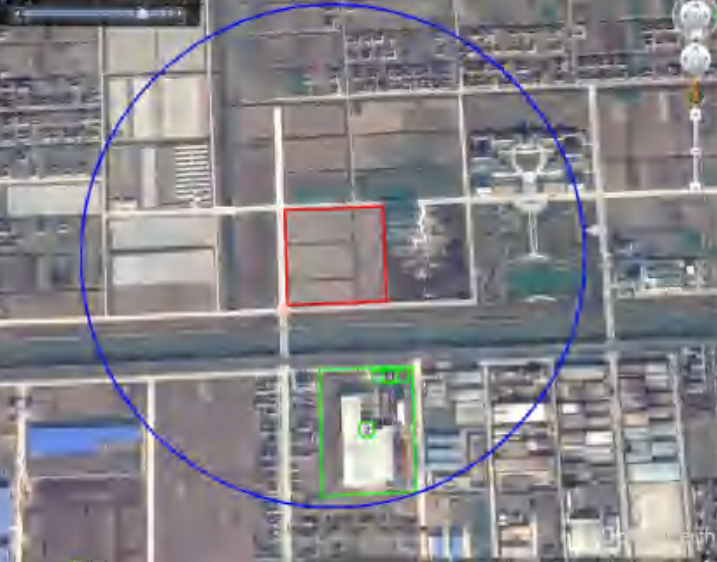
<p>2013年该地块没有变化，南侧隔河盐城奥通特思克铸业有限公司及大丰区伟燕机械厂开始建设（绿色标记）。</p>
<p>图例:</p>

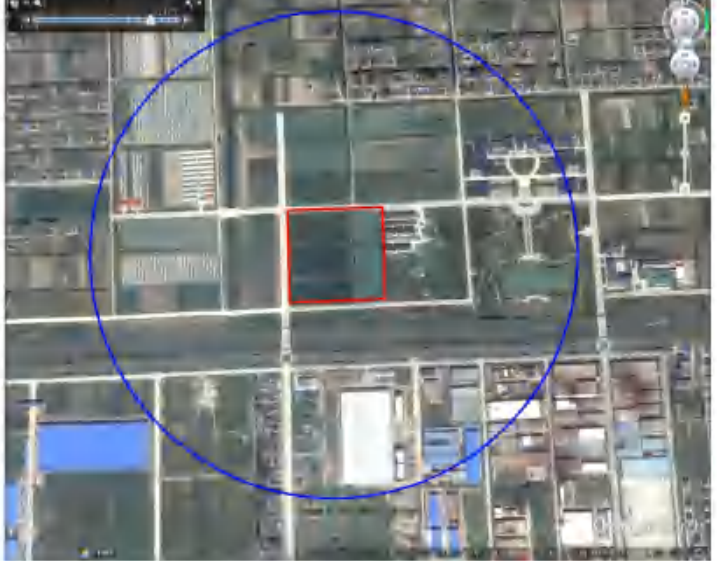
<p>2014年地块与2013年相比，地块内部情况无明显变化，南侧隔河盐城奥通特思克铸业有限公司及大丰区伟燕机械厂基本建设完毕。</p>

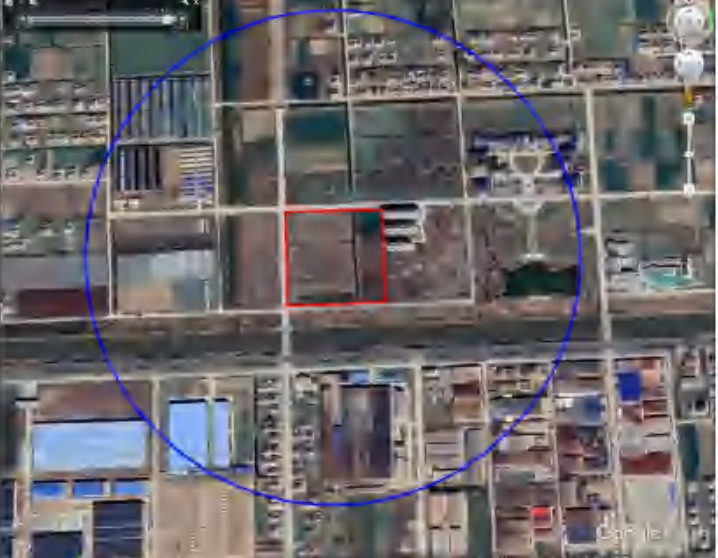
<p>2019年地块与2017年相比, 地块无明显变化</p>
<p>图例:</p>

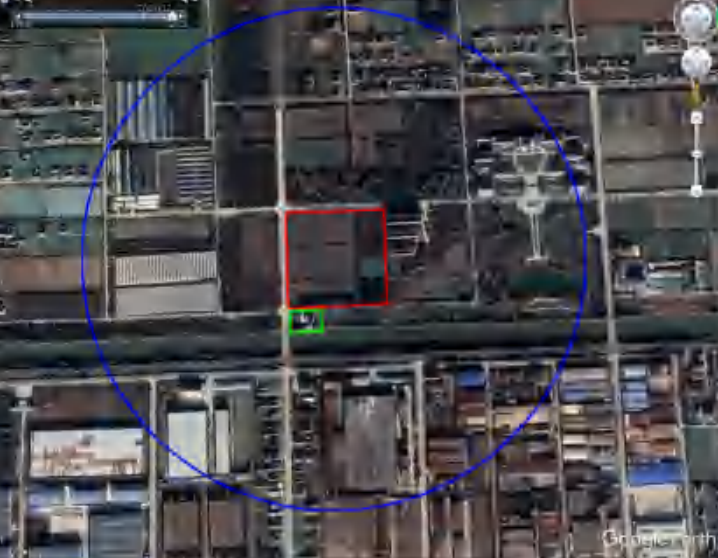
<p>2020年同2019年相比, 地块内无明显变化, 地块南侧南阳气候观测站基本建成。</p>

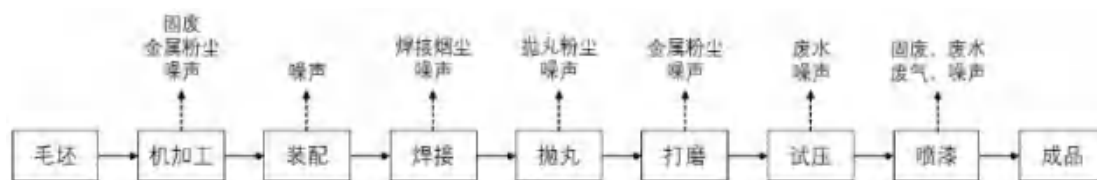
图2.4-2主体生产工艺流程图

先将外购的阀门毛坯利用车床、钻床等设备按照产品图纸要求对阀门毛坯进行车削、钻孔等机加工后，再将外购的阀门配件与各零部件进行组配、连接，接着进行焊接工艺将阀门各部分零件焊接在一起，再通过抛丸、打磨对表面进行处理，然后按照阀门图纸及规格技术要求，对阀门进行压力测试得到半成品，之后部分产品还需根据客户需求进行喷漆，即为成品。

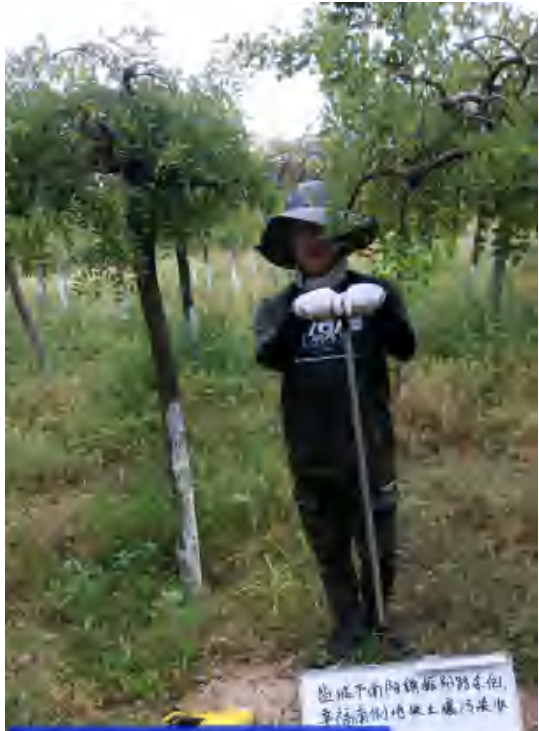
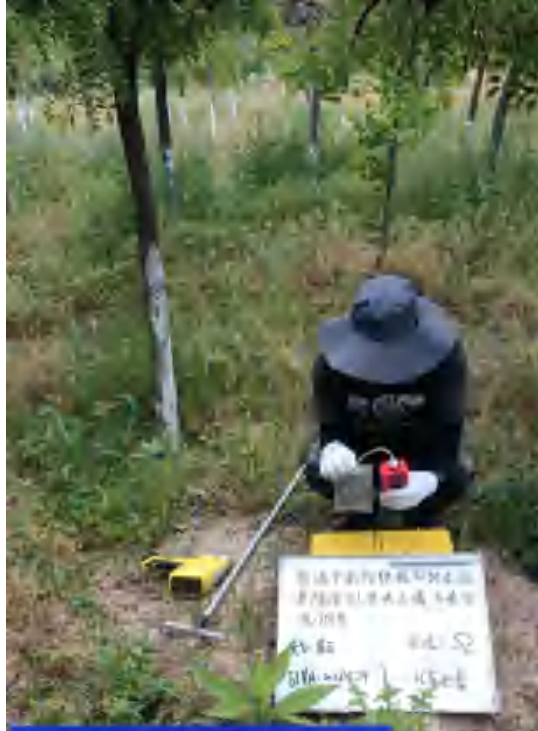
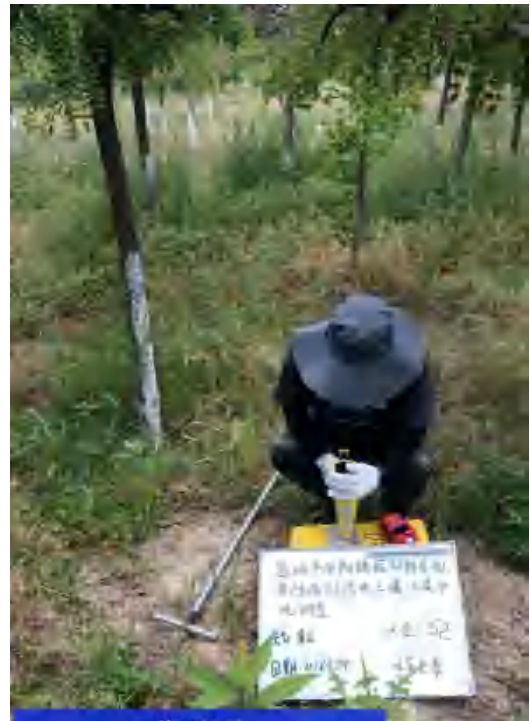
S1点位快检记录

天气: 阴  
 经度: 120.568725  
 纬度: 33.12681  
 地址: 在大丰亿然阀门有限公司附近  
 工程名称: 南阳镇南阳路东侧, 幸福路南侧地  
 块  
 时间: 2022-05-24

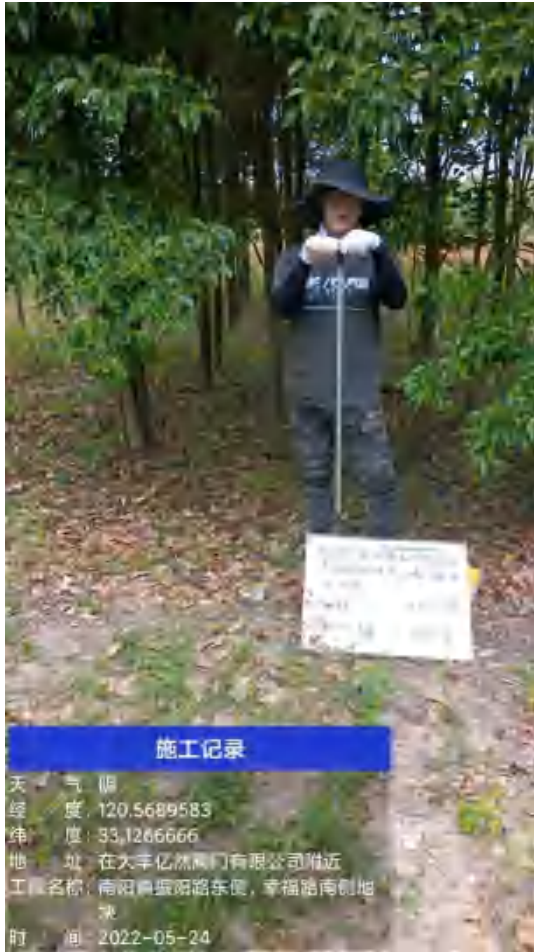
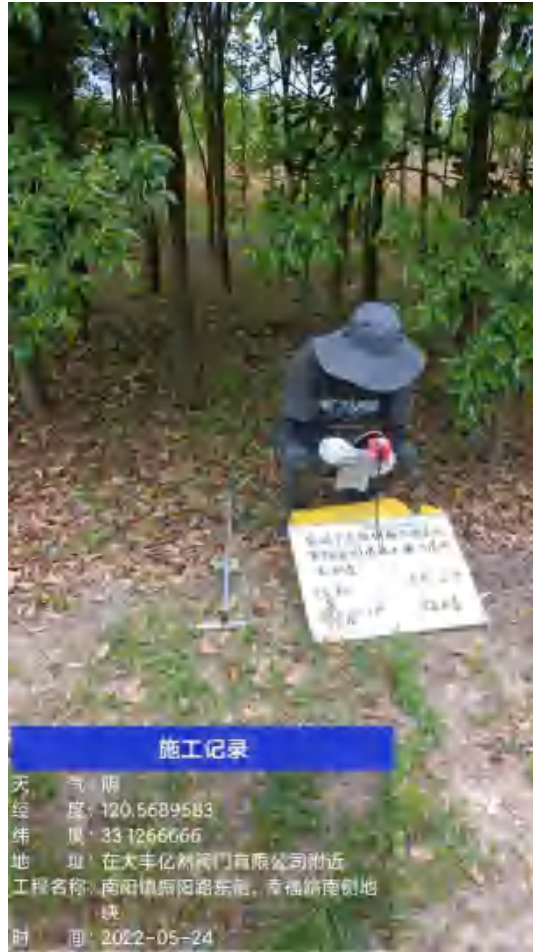
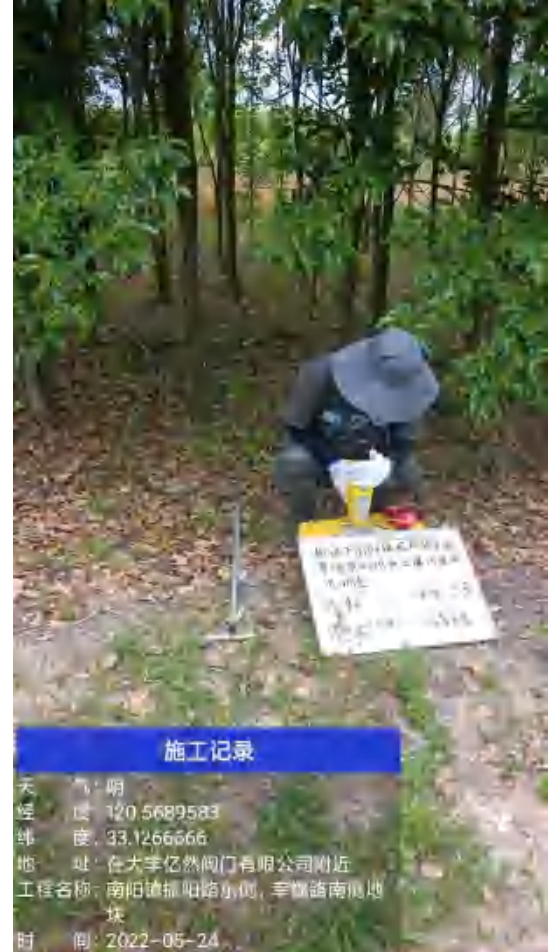
S2点位快检记录

天气: 阴  
 经度: 120.5689583  
 纬度: 33.1266666  
 地址: 在大丰亿然阀门有限公司附近  
 工程名称: 南阳镇南阳路东侧, 幸福路南侧地  
 块  
 时间: 2022-05-24

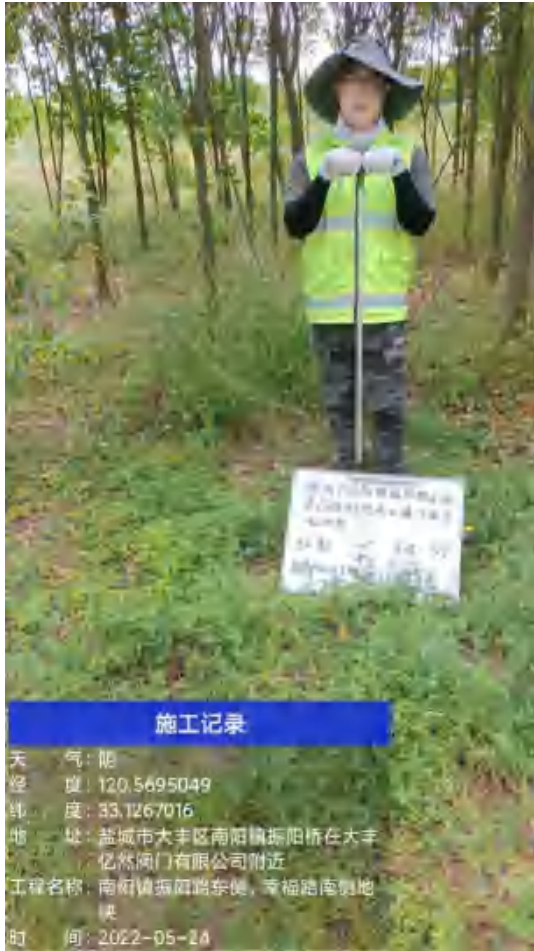
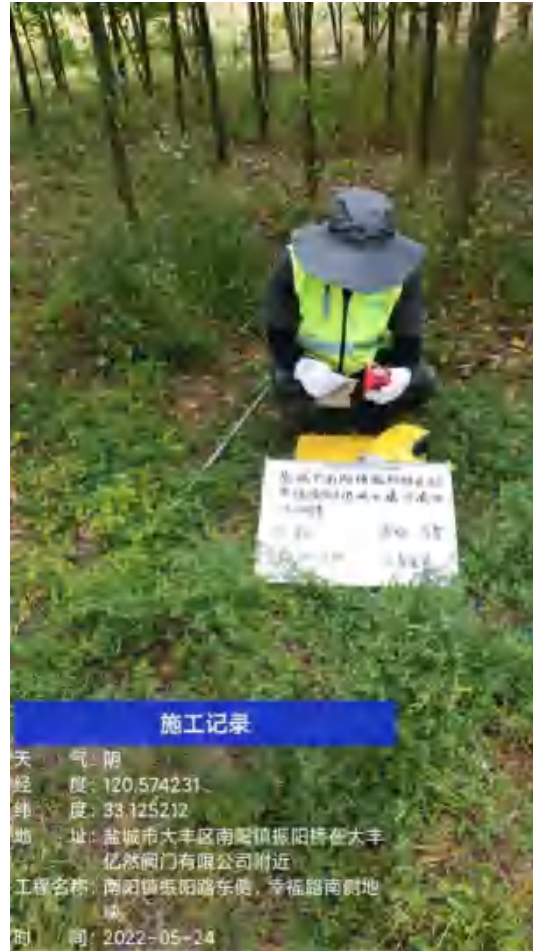
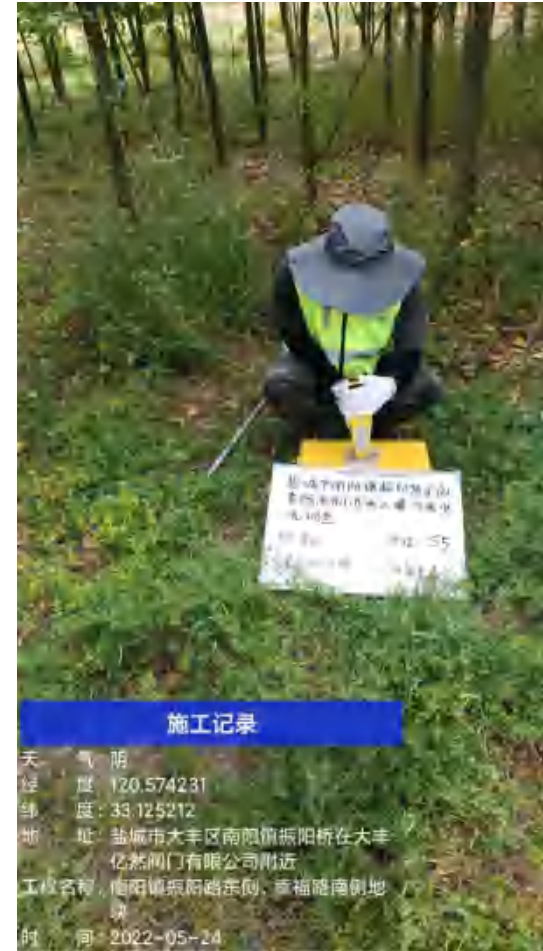
S4点位快检记录

天气: 阴  
 经 度: 120.5695049  
 纬 度: 33.1267016  
 地 址: 盐城市大丰区南阳镇振阳桥在大丰  
 亿然阀门有限公司附近  
 工程名称: 南阳镇振阳路东侧, 幸福路南侧地  
 块  
 时 间: 2022-05-24

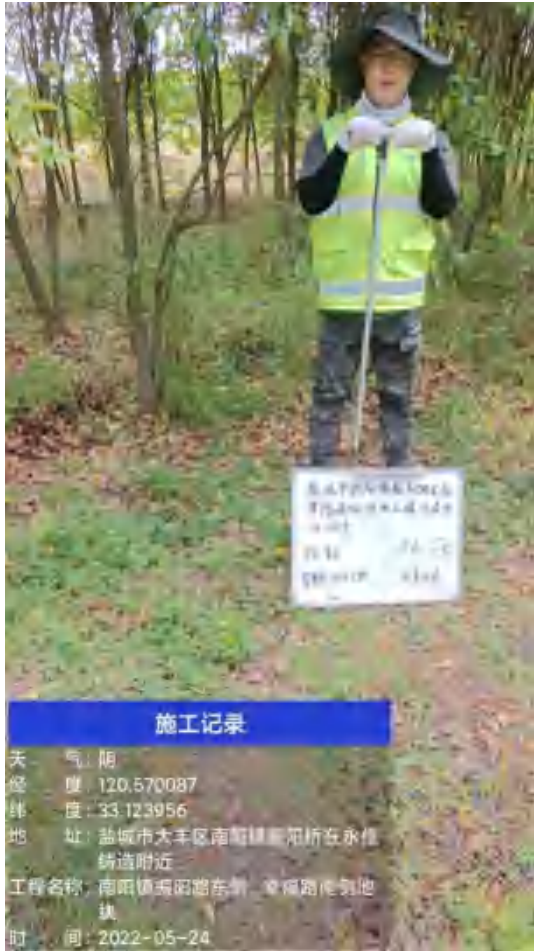
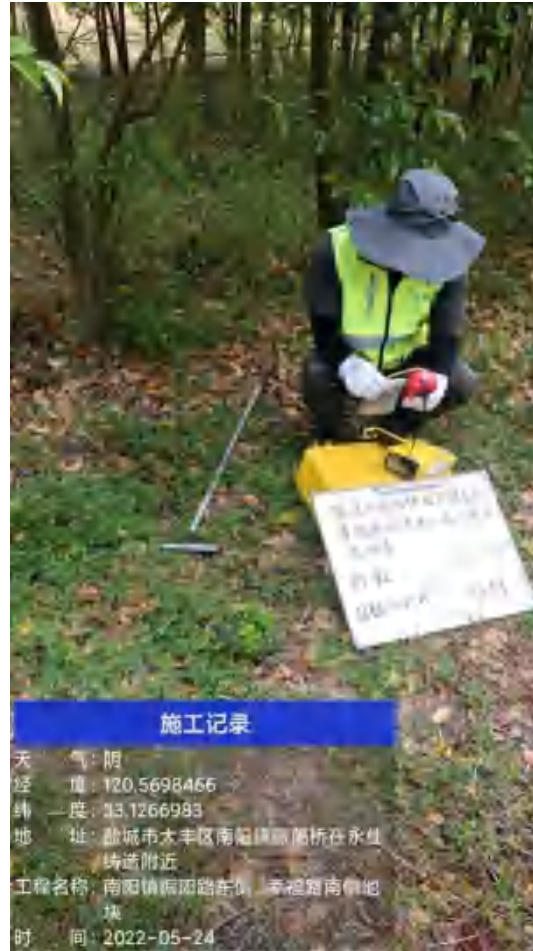
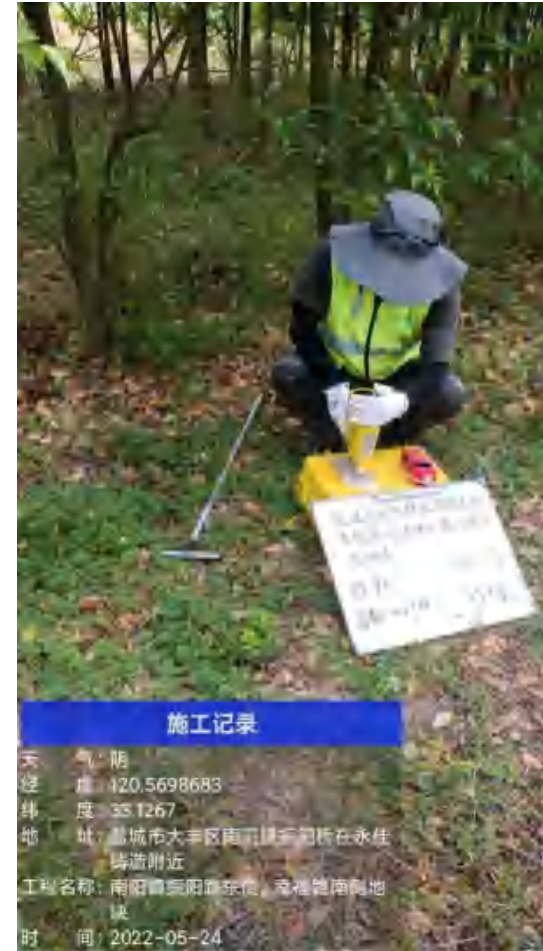
S5点位快检记录

天气: 阴  
 经纬度: 120.570087  
 33.123956  
 地址: 盐城市大丰区南丰镇南阳桥在永佳  
 铸造附近  
 工程名称: 南阳镇南阳桥东侧, 永佳铸造南侧地  
 块  
 时间: 2022-05-24

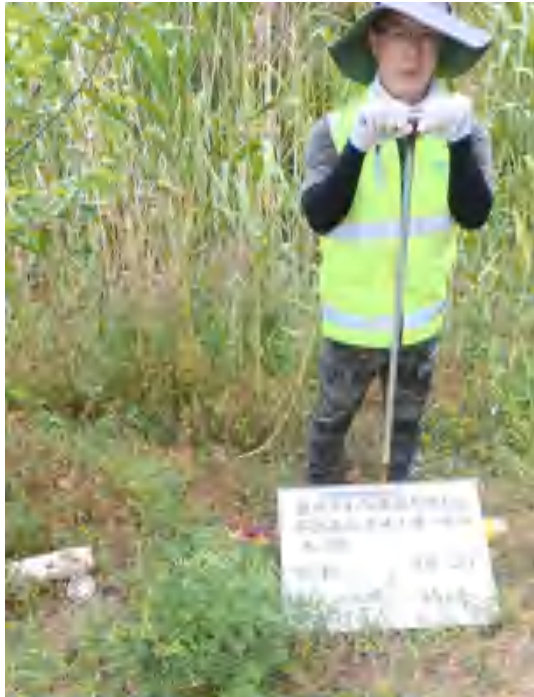
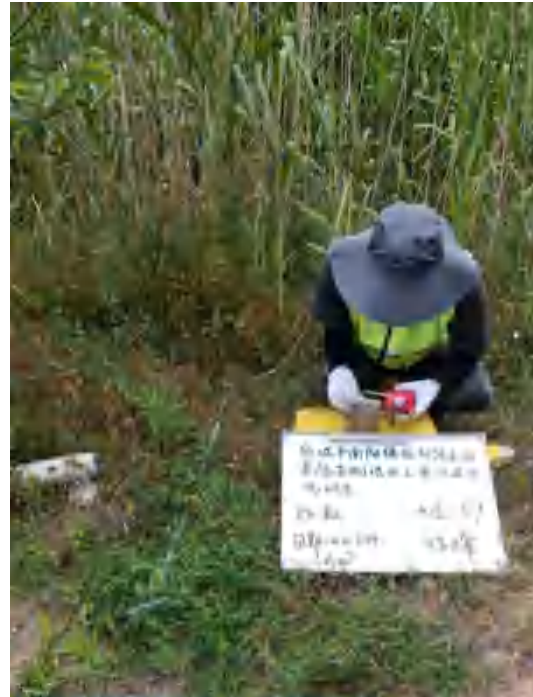
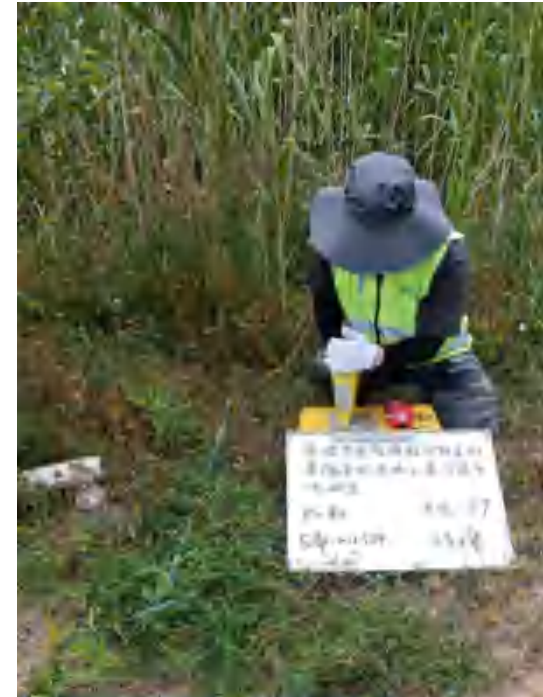
S6点位快检记录

天气: 阴  
 经度: 120.57007  
 纬度: 33.1268493  
 地址: 盐城市大丰区南阳镇X305(黄白线)  
 在水任桥边附近  
 工程名称: 南阳镇南阳路东侧, 幸福路南侧地  
 块  
 时间: 2022-05-24
