盐城市大丰区南阳镇振阳路东侧、幸福路  
南侧地块土壤污染状况调查报告

编制单位：江苏圣泰环境科技股份有限公司

编制日期：二〇二二年六月

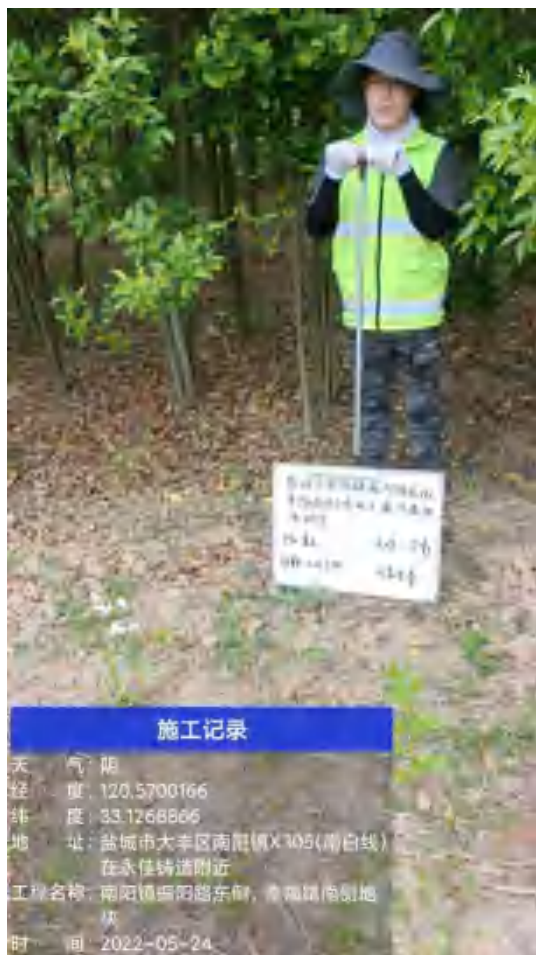
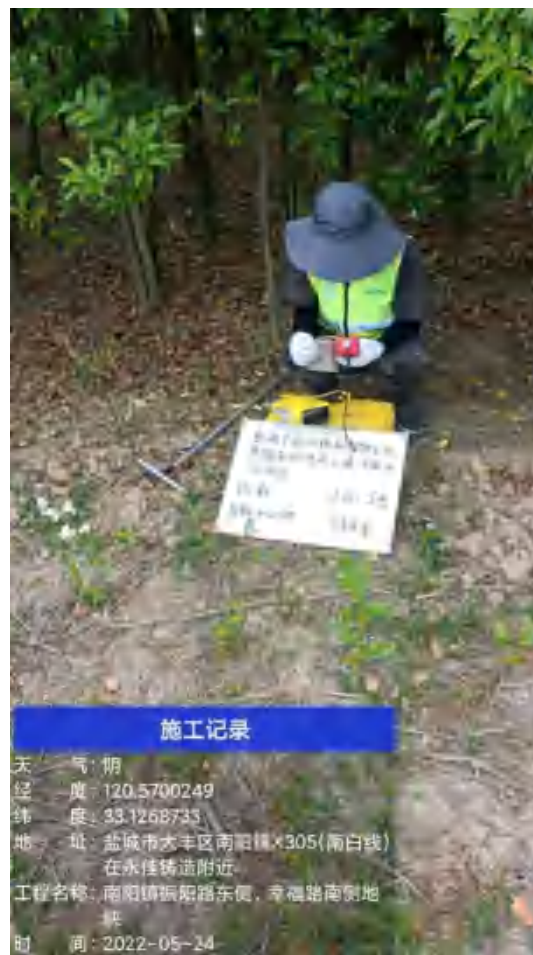
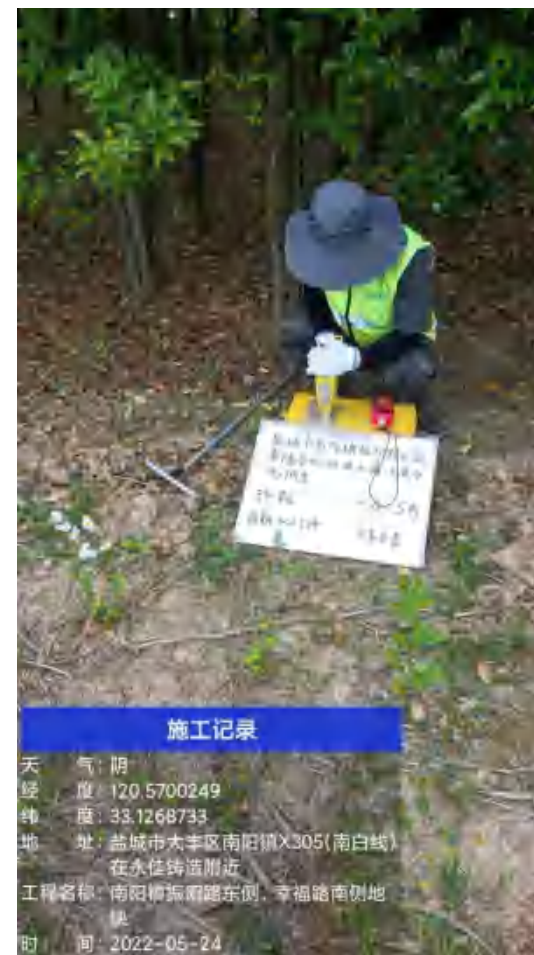
S7点位快检记录

天气: 阴  
 经纬度: 120.5700166  
 33.1268866  
 地址: 盐城市大丰区南阳镇X305(南白线)  
 在永佳铸造附近  
 工程名称: 南阳镇南阳路东侧, 幸福路南侧地  
 块  
 时间: 2022-05-24

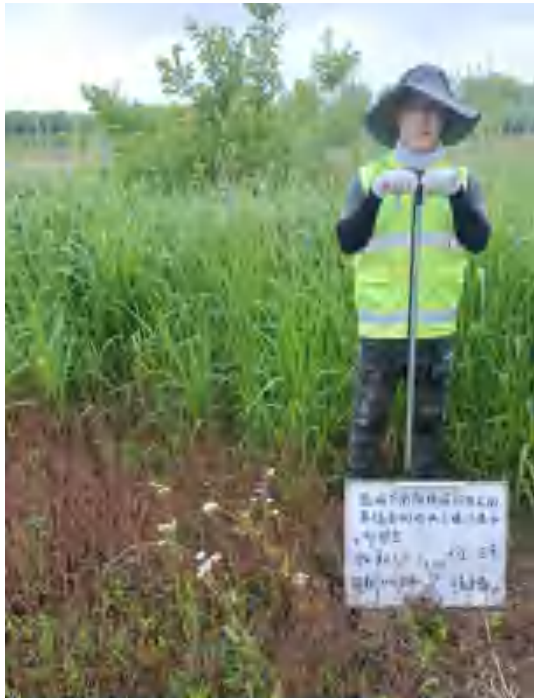
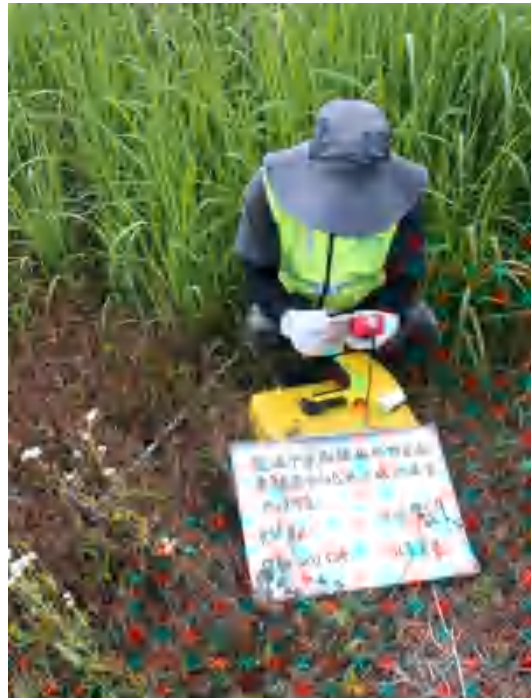
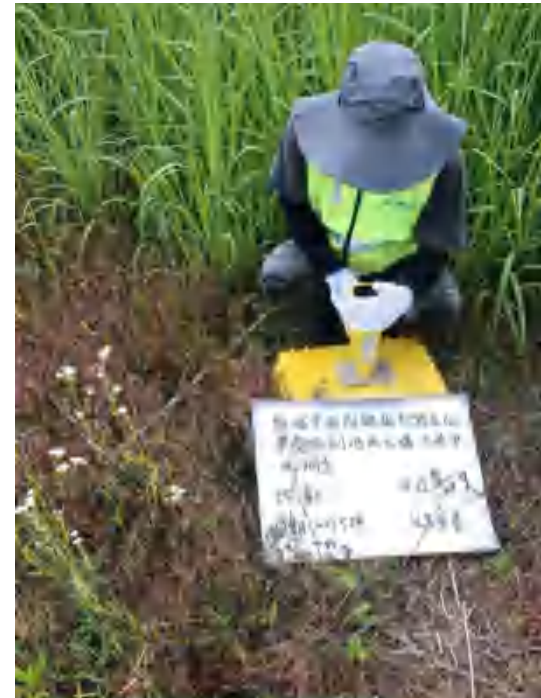
S8点位快检记录

天气: 阴  
 经度: 120.5700716  
 纬度: 33.1270966  
 地址: 盐城市大丰区南阳镇X305(南白线)  
 在永佳铸造附近  
 工程名称: 南阳镇振阳路东侧, 幸福路南侧地  
 块  
 时间: 2022-05-24

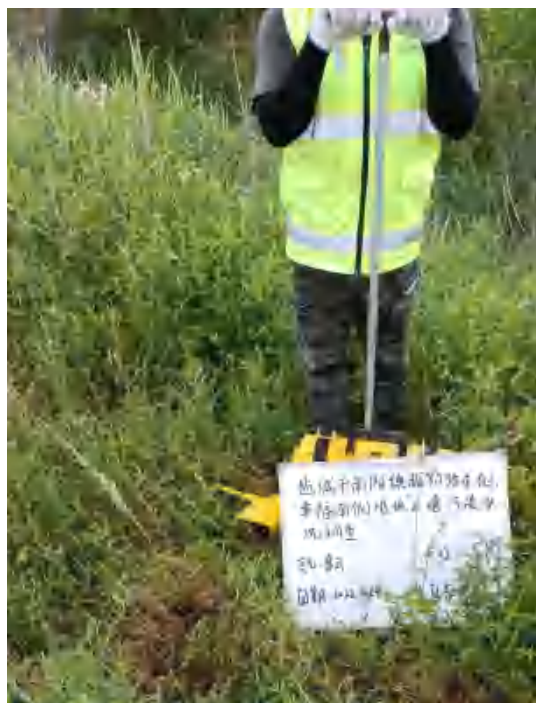
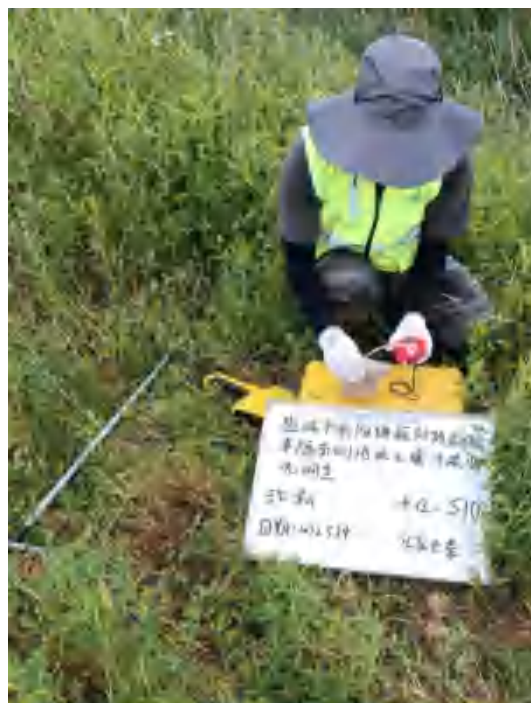
S9点位快检记录

天气: 阴  
 经度: 120.5698800  
 纬度: 33.1270916  
 地址: 盐城市大丰区南阳镇X305(南白线)  
 在永佳铸造附近  
 工程名称: 南阳镇南阳路东侧, 幸福路南侧地  
 块  
 时间: 2022-05-24

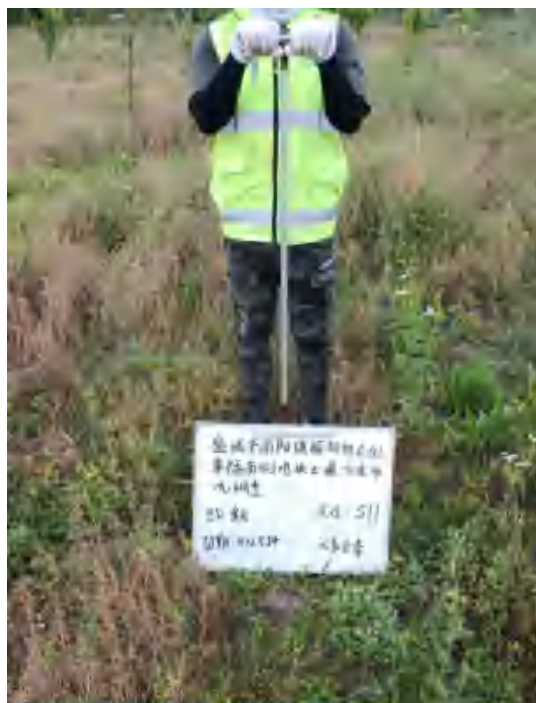
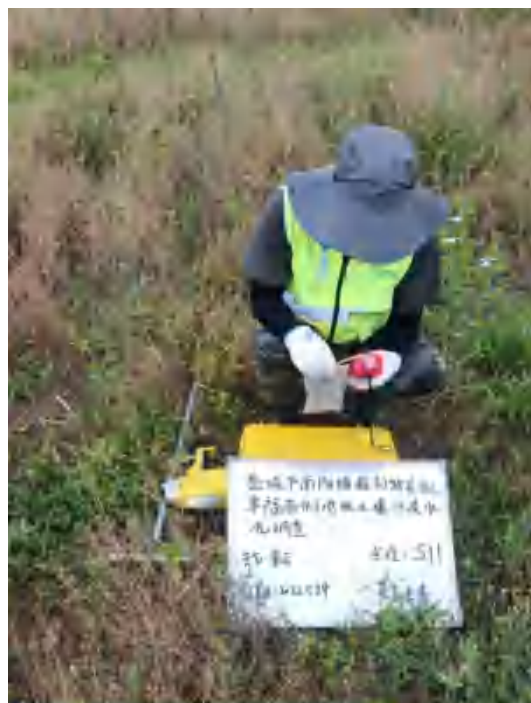
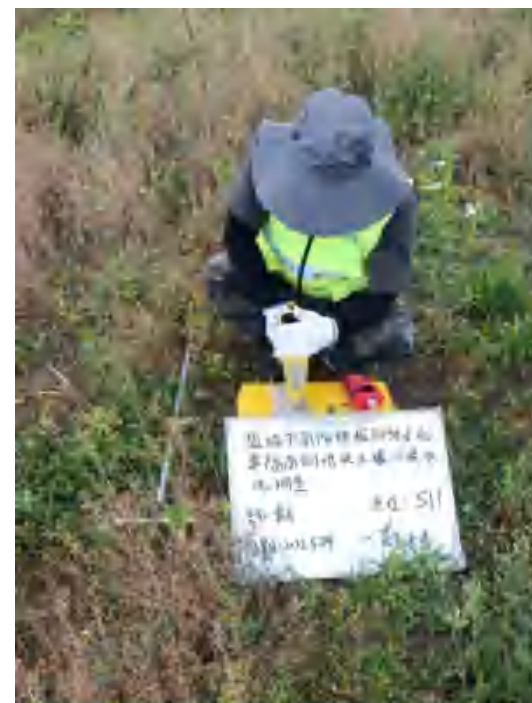
S10点位快检记录

天气: 阴  
 经度: 120.5696299  
 纬度: 33.1270483  
 地址: 盐城市大丰区南阳镇X305(南白线)  
 在永佳铸造附近  
 工程名称: 南阳镇振阳路东侧, 幸福路南侧地  
 块  
 时间: 2022-05-24

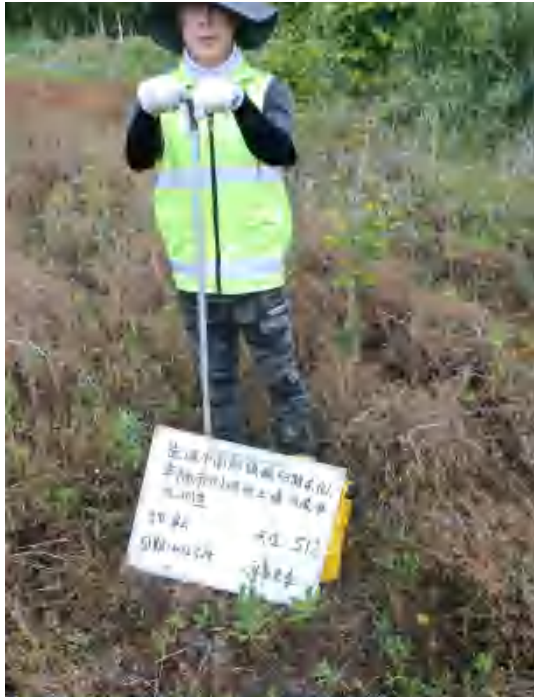
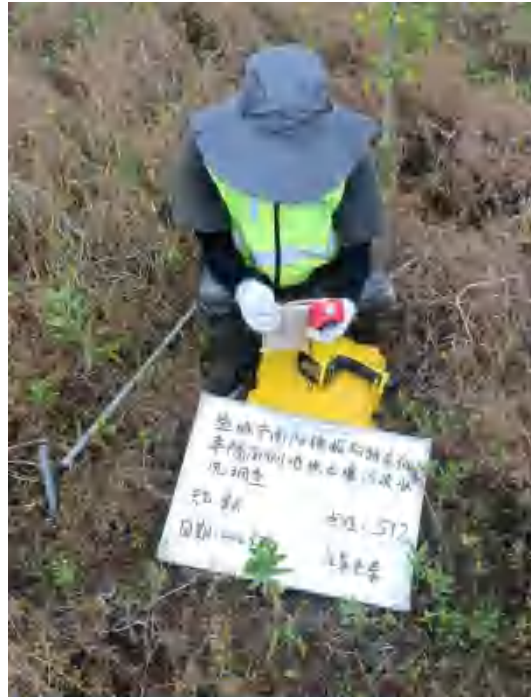
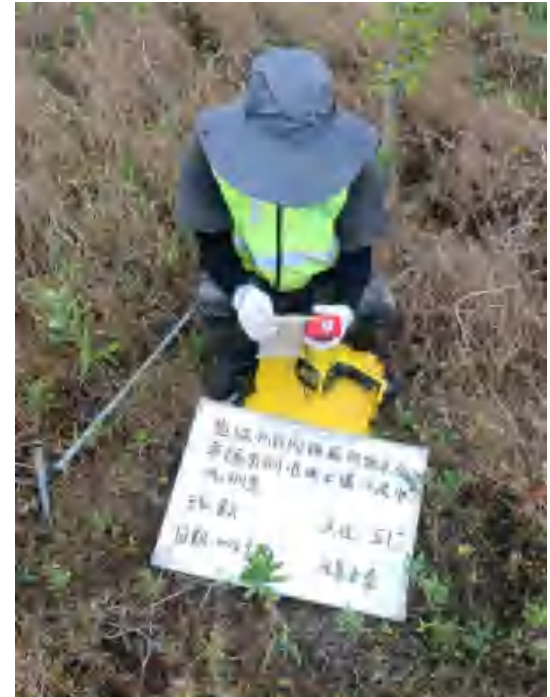
S11点位快检记录

天气: 阴  
 经度: 120.57111  
 纬度: 33.127701  
 地址: 盐城市大丰区南阳镇板桥村在永佳铸造附近  
 工程名称: 南阳镇板桥路东侧, 幸福路南侧地块  
 时间: 2022-05-24

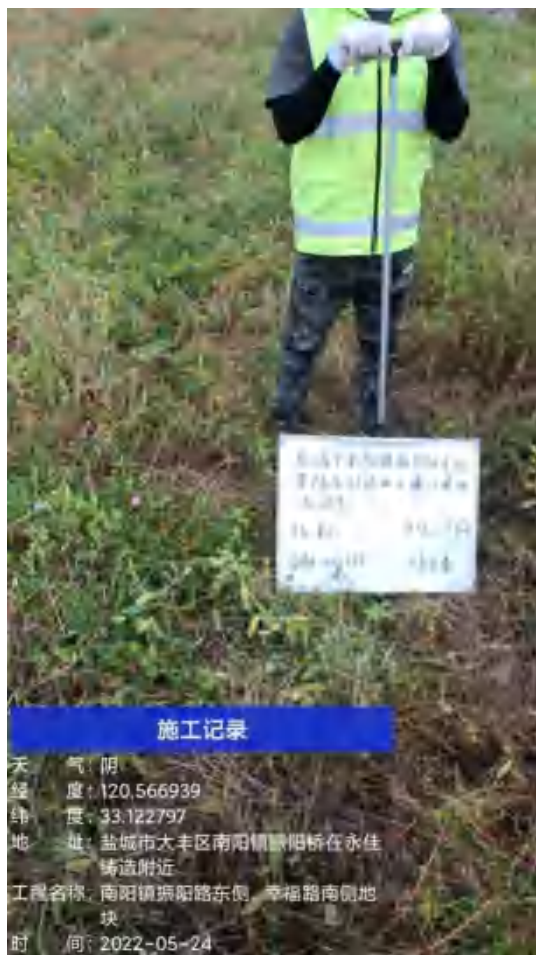
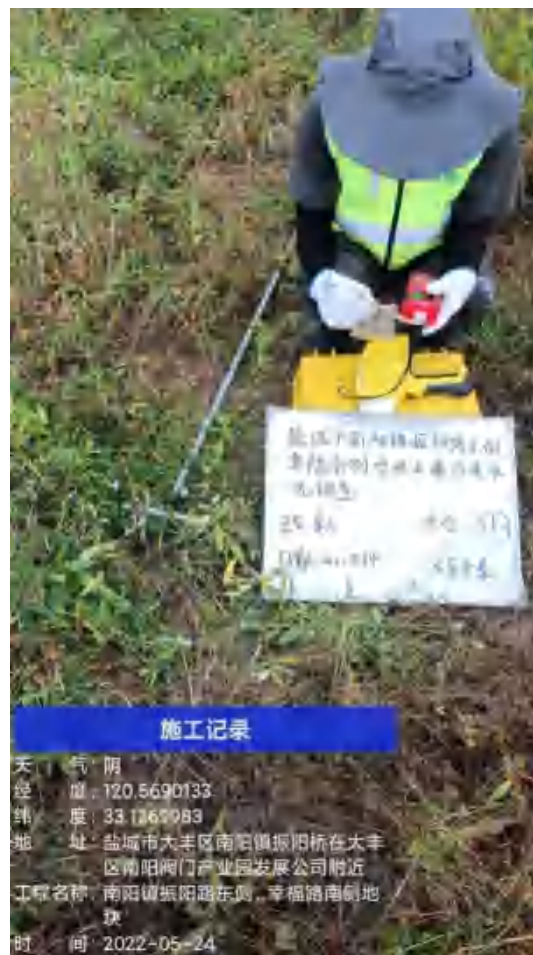
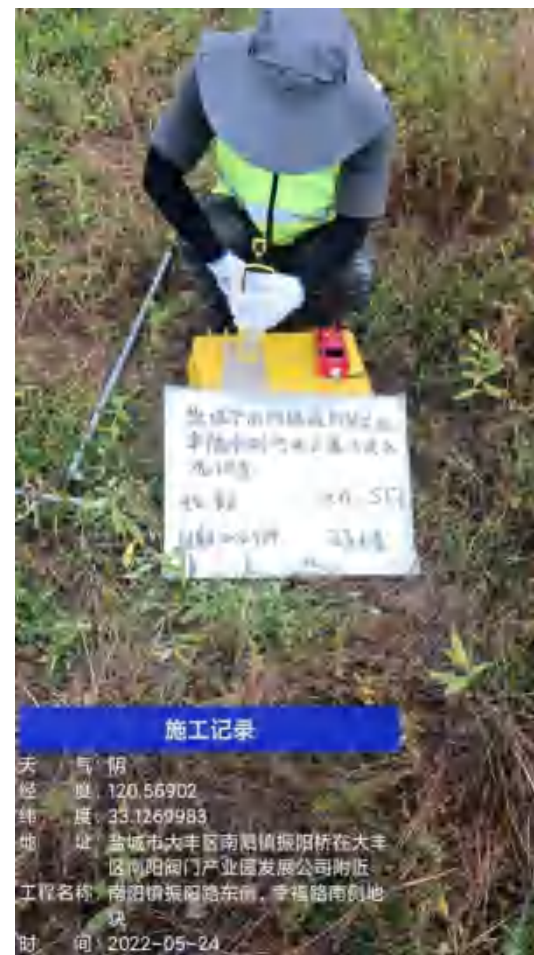
S12点位快检记录

天气：阴  
 经度：120.566939  
 纬度：33.122797  
 地址：盐城市大丰区南阳镇振阳桥在永佳铸造附近  
 工程名称：南阳镇振阳路东侧，幸福路南侧地块  
 时间：2022-05-24

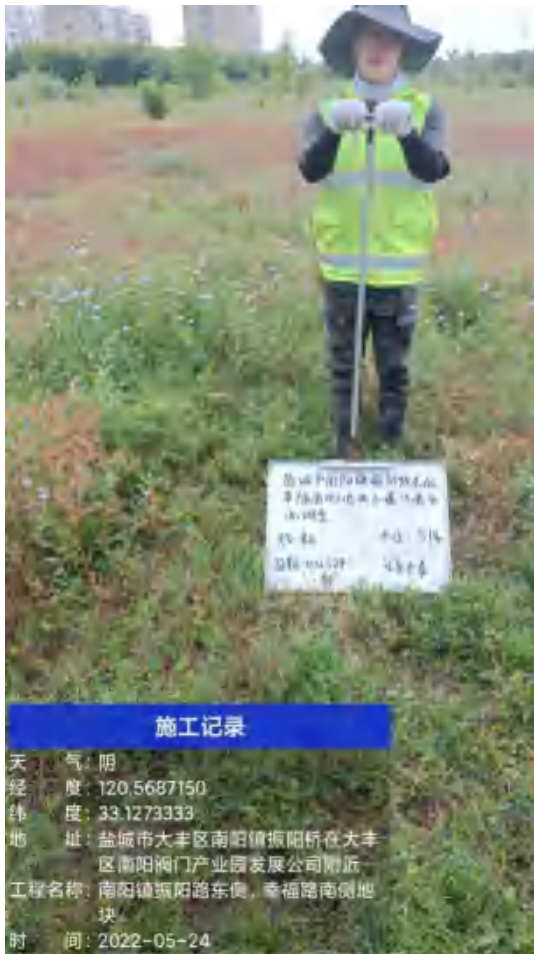
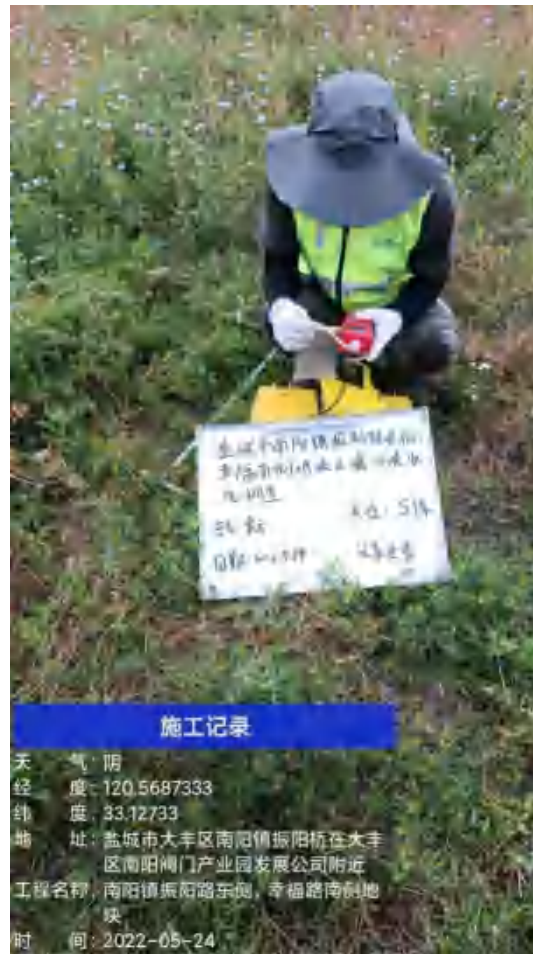
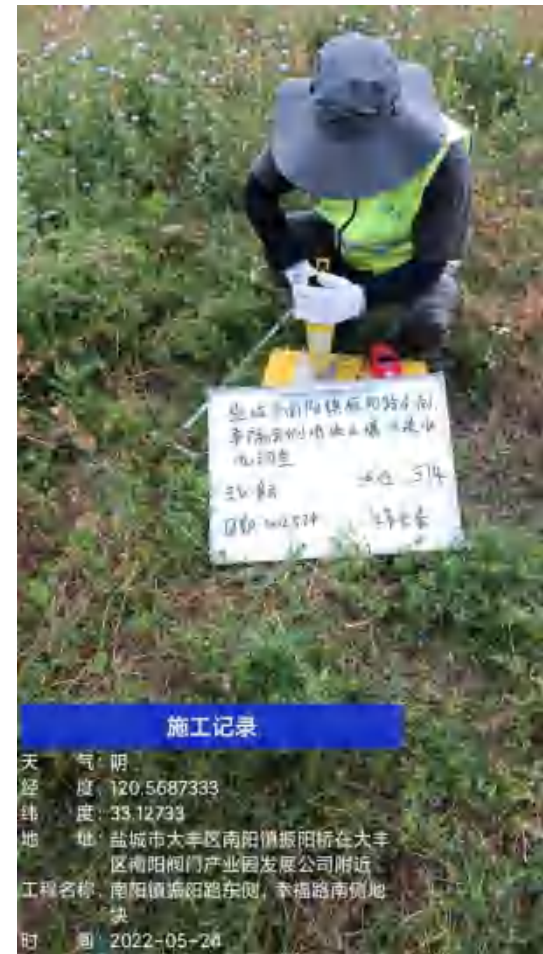
S13点位快检记录

天气：阴  
 经度：120.5687150  
 纬度：33.1273333  
 地址：盐城市大丰区南阳镇振阳桥在大丰区南阳闸门产业园发展公司附近  
 工程名称：南阳镇振阳路东侧，幸福路南侧地块  
 时间：2022-05-24

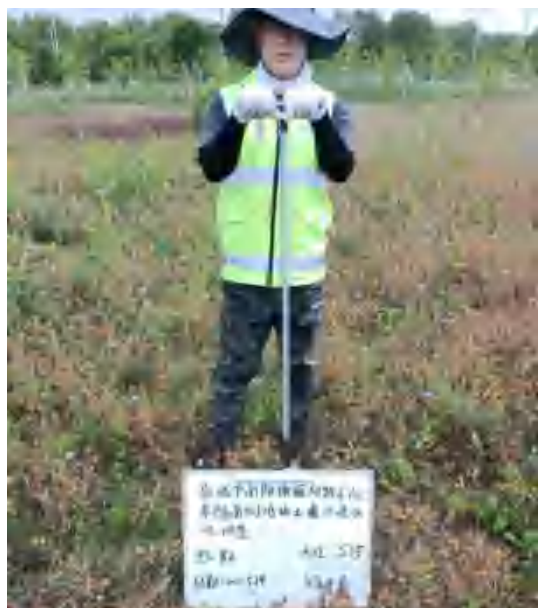
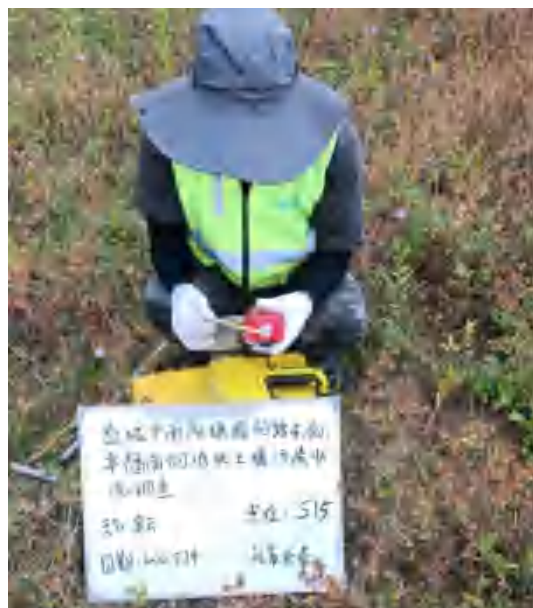
S14点位快检记录

天气: 阴  
 经 度: 120.5690483  
 纬 度: 33.1273583  
 地 址: 在大丰区南阳阀门产业园发展公司  
 附近  
 工程名称: 南阳镇振阳路东侧, 幸福路南侧地  
 块  
 时 间: 2022-05-24

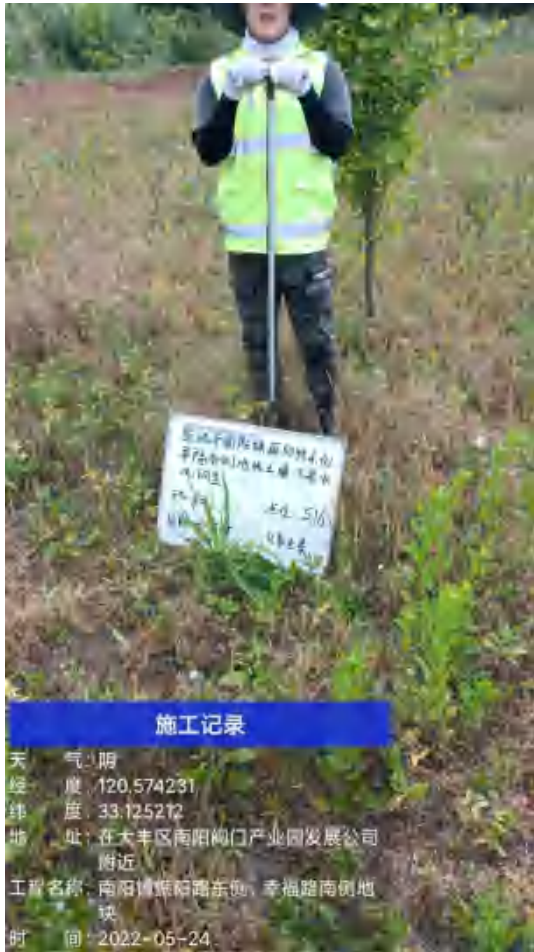
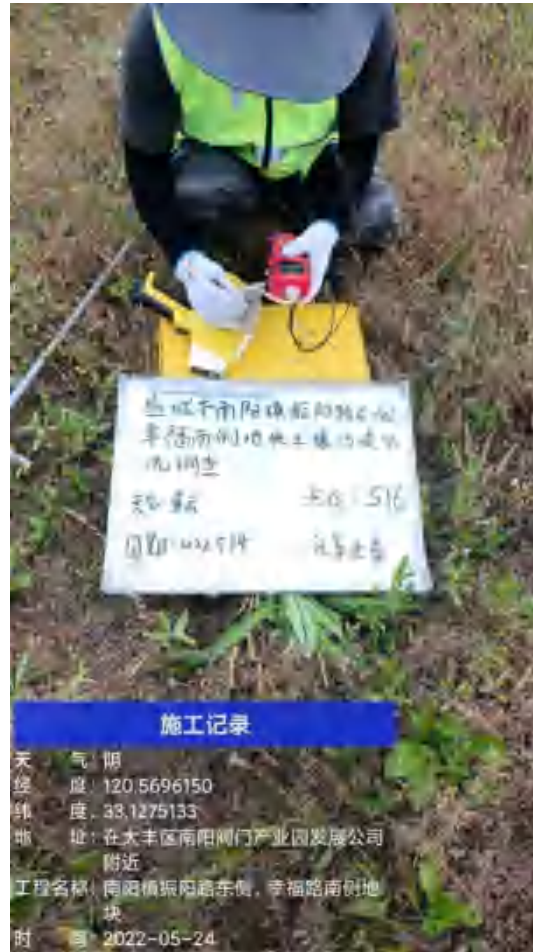
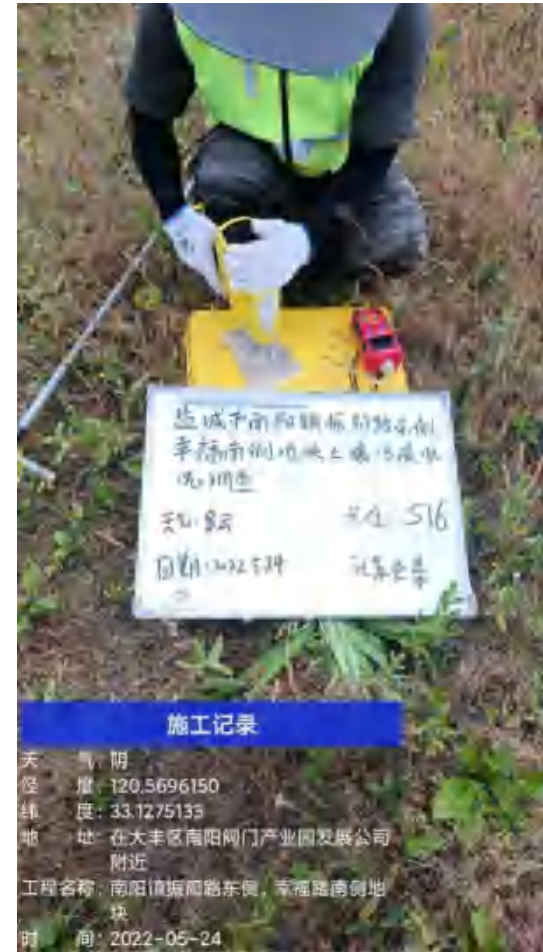
S15点位快检记录

天气: 阴  
 经 度: 120.5690549  
 纬 度: 33.1273683  
 地 址: 在大丰区南阳阀门产业园发展公司  
 附近  
 工程名称: 南阳镇振阳路东侧, 幸福路南侧地  
 块  
 时 间: 2022-05-24

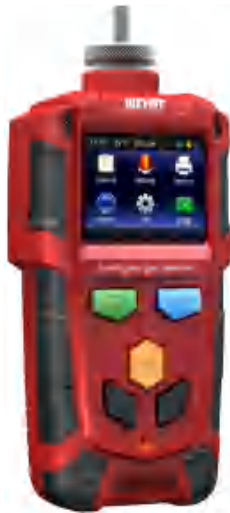
# 便携式 VOC 检测报警仪 B1010-VOC-PID

- 采用最新纳米技术 32 位微处理器技术, 24 位 ADC 数据采集芯片;
- 可自定义设置数据储存: 按时间段、只储存报警值、全部数据储存, 储存满时新数据替换旧数据, 替换时间段可自定义设置;
- 全量程检测, 高低量程自动切换, 最低可以检测到 1ppb、0.001ppm, 最高可检测到 99.999%Vol;
- 报警值可任意设定, 报警方式可选低报警/高报警/区间报警/加权平均值报警
- 具有过载保护功能, 抗电磁干扰, 自动对传感器进行温度补偿
- 内置无刷真空泵, 可自动/手动单独开启关闭, 微负压环境可将气体抽出检测
- 中英文界面可选择, 三种显示模式可切换; 可查看历史数据、实时曲线图
- 可记录校准日志、维修日志、故障解决对策, 传感器寿命到期提醒, 校准提醒

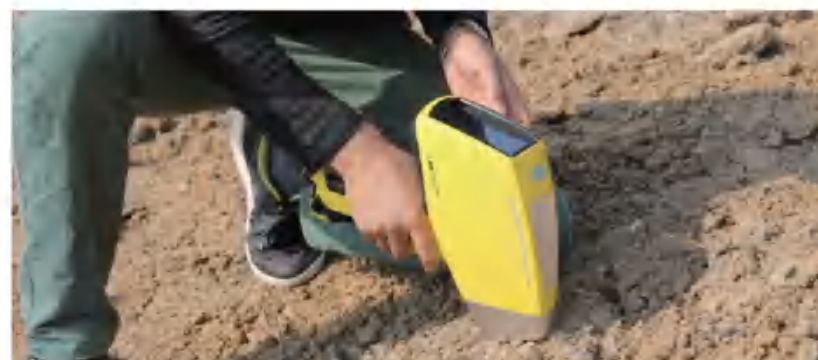
## 测试谱图及界面

土壤	#106	60SEC
Elem	PPM	+/-
Ca(钙)	1580	58.52
CaO	2210	81.87
Ti(钛)	4250	201.3
TiO2	7174	335.7
V(钒)	120.0	10.63
Cr(铬)	85.52	9.652
Mn(锰)	1528	65.32
Fe(铁)	5.621%	0.111
Ni(镍)	50.21	3.652
Cu(铜)	399.5	25.63
Zn(锌)	116.5	15.65
As(砷)	231.2	8.522
Pb(铅)	325.5	12.54
